COMMUNE DE VINAY (38)

RIF DE COULANGE ET RUISSEAU DES BAUCHES

Etude hydraulique et mise à jour de la cartographie des aléas

Intitulé de l'étude : Commune de VINAY - Etude hydraulique et mise à jour de la cartographie des aléas sur les torrents du Rif de Coulange et des Bauches

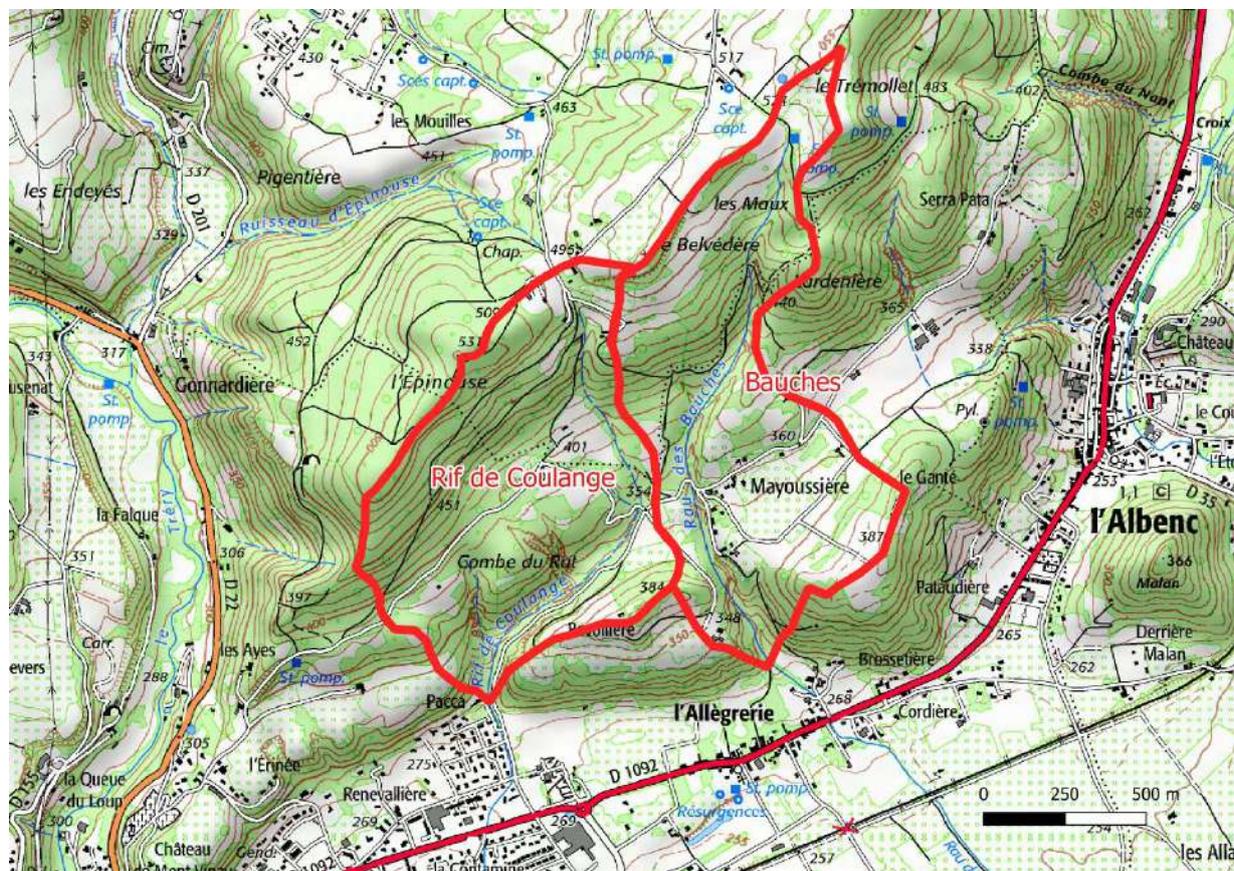
Figure 3 : Bassins versants sur fond Scan25 IGN

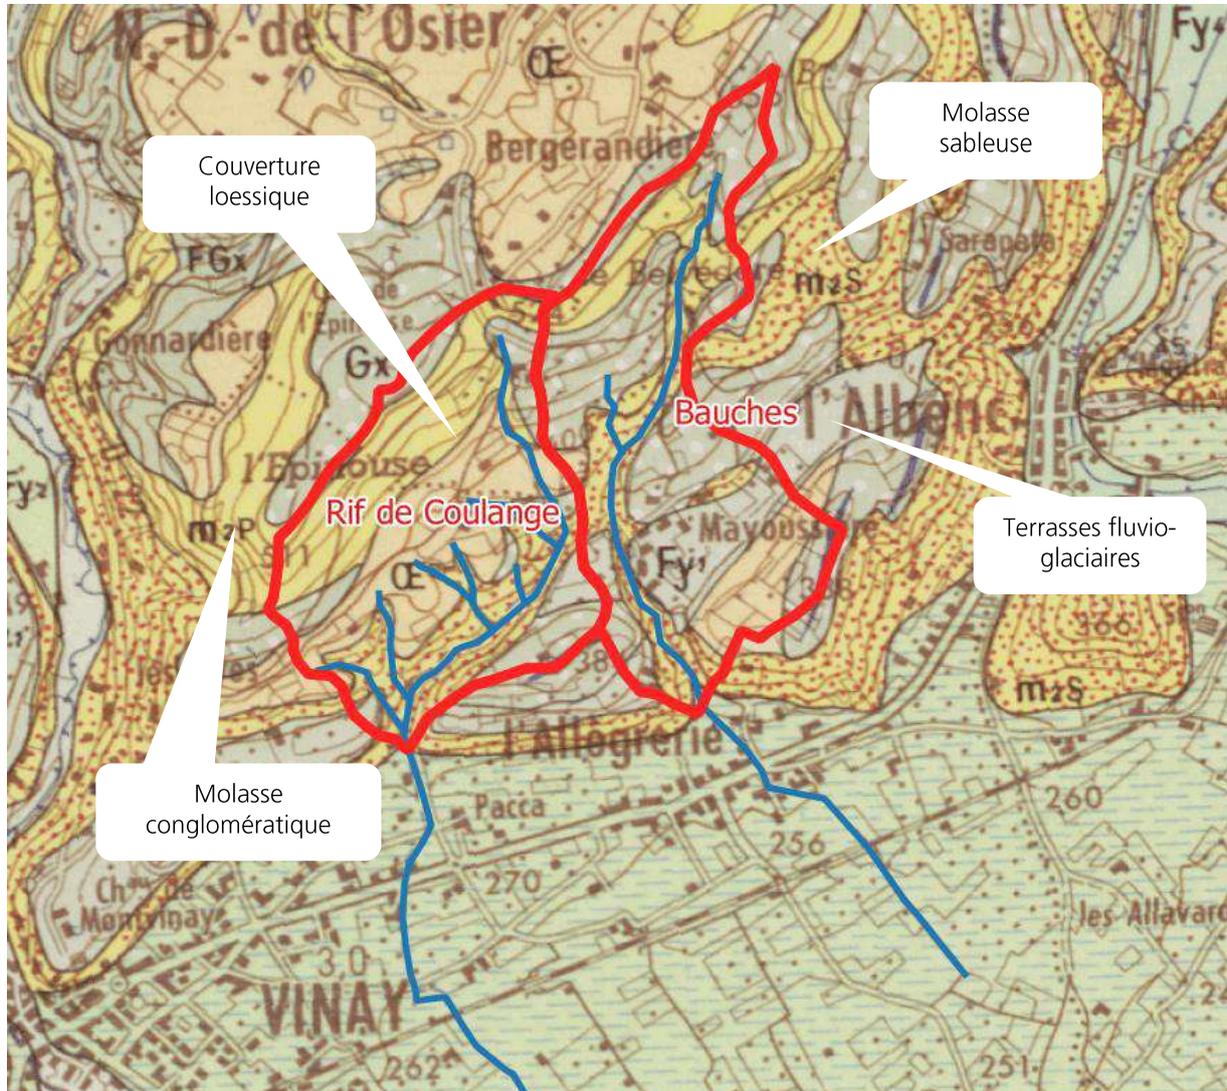
Figure 4 : Extrait de la carte géologique BRGM 1/50 000e – Vue rapprochée

L'Isère et les différents glaciers associés ont creusé la vallée, et créant une vaste dépression. Néanmoins, les périodes de retrait des glaciers se sont traduites par d'importants dépôts horizontaux de matériaux fluvioglaciaux, formant de vastes terrasses. Le dernier stade glaciaire est bien visible, il forme toute la plaine sur laquelle s'est installée la ville de Vinay. Plus haut, on retrouve des vestiges d'anciennes terrasses plus ou moins modifiées par l'érosion.

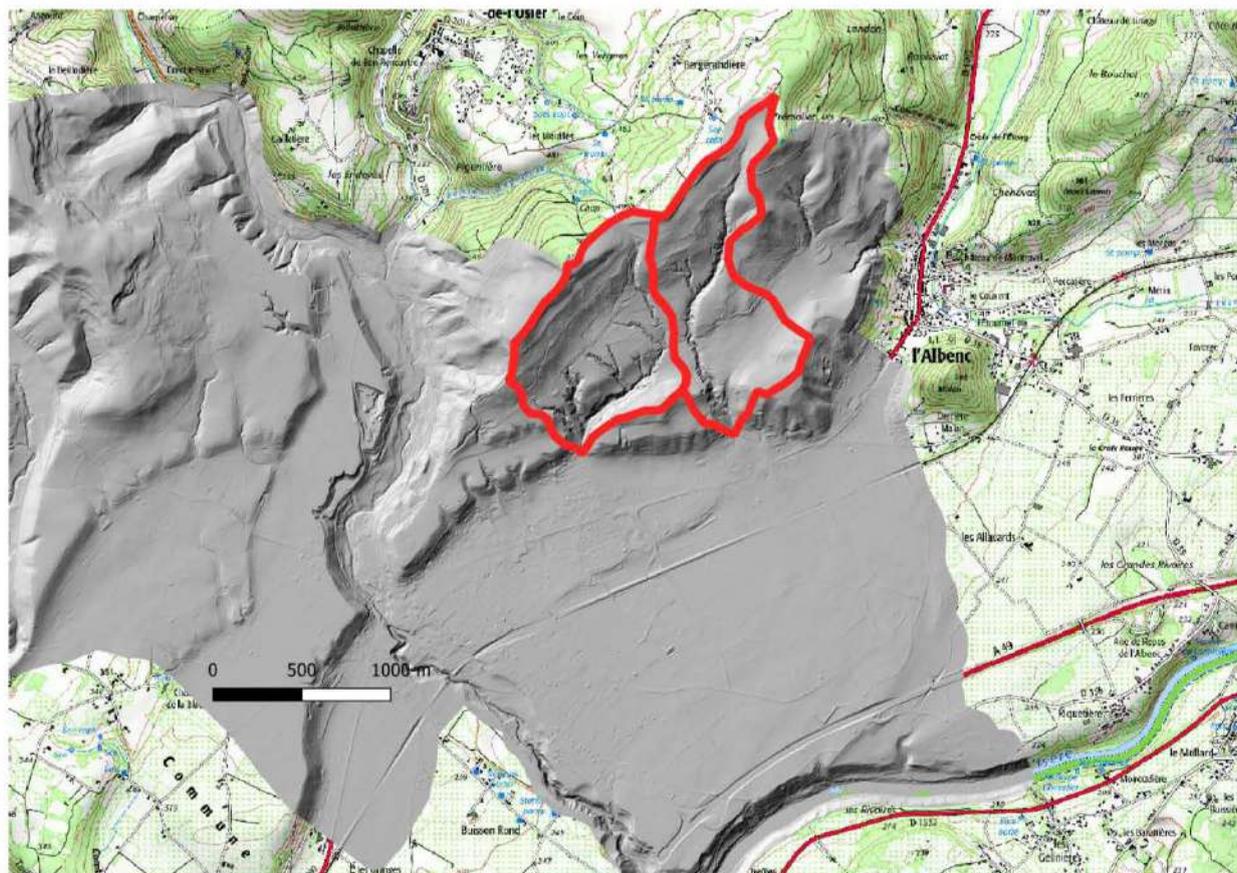
Les vestiges des terrasses fluvio-glaciaires plus anciennes sont entaillés par le réseau hydrographique qui progressivement met le substratum à nu. Les données LIDAR permettent de visualiser clairement ce phénomène d'érosion : les cours d'eau et un réseau de ravines associées sont bien visibles.

Figure 6 : Fond LIDAR 2019

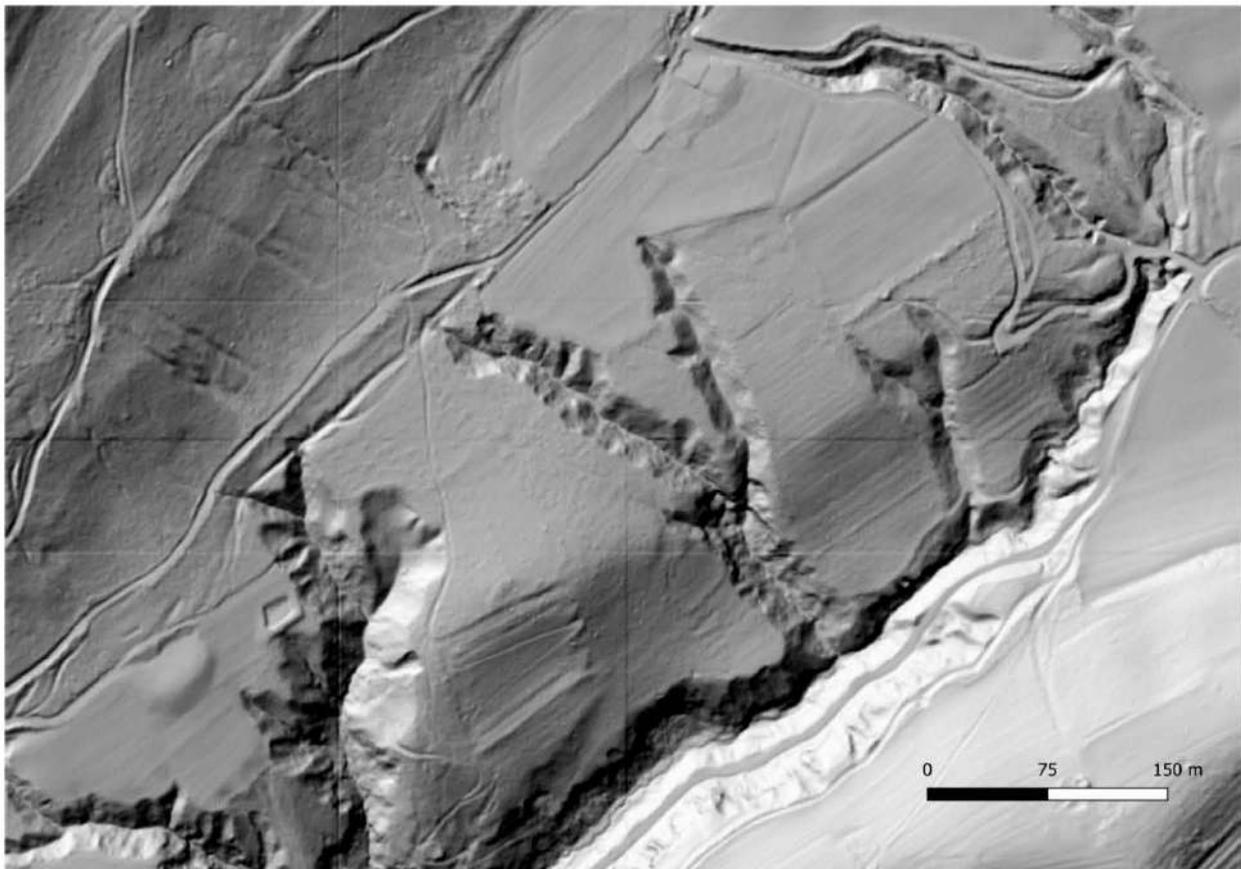
On peut retenir le fonctionnement synthétisé sur le schéma ci-après. L'érosion hydraulique partant de la plaine (dernière terrasse) cherche à entailler les collines molassiques et les anciens vestiges de terrasses fluvio-glaciaire . Cette érosion est donc régressive, partant de l'aval et remontant dans les versants. En incisant le fond des thalwegs les rives se retrouvent à être déstabilisées. Les molasses, plus ou moins préalablement altérées, et les produits de recouvrement se retrouvent alors en limite de stabilité et des glissements peuvent être observés alimentant le torrent en matériaux

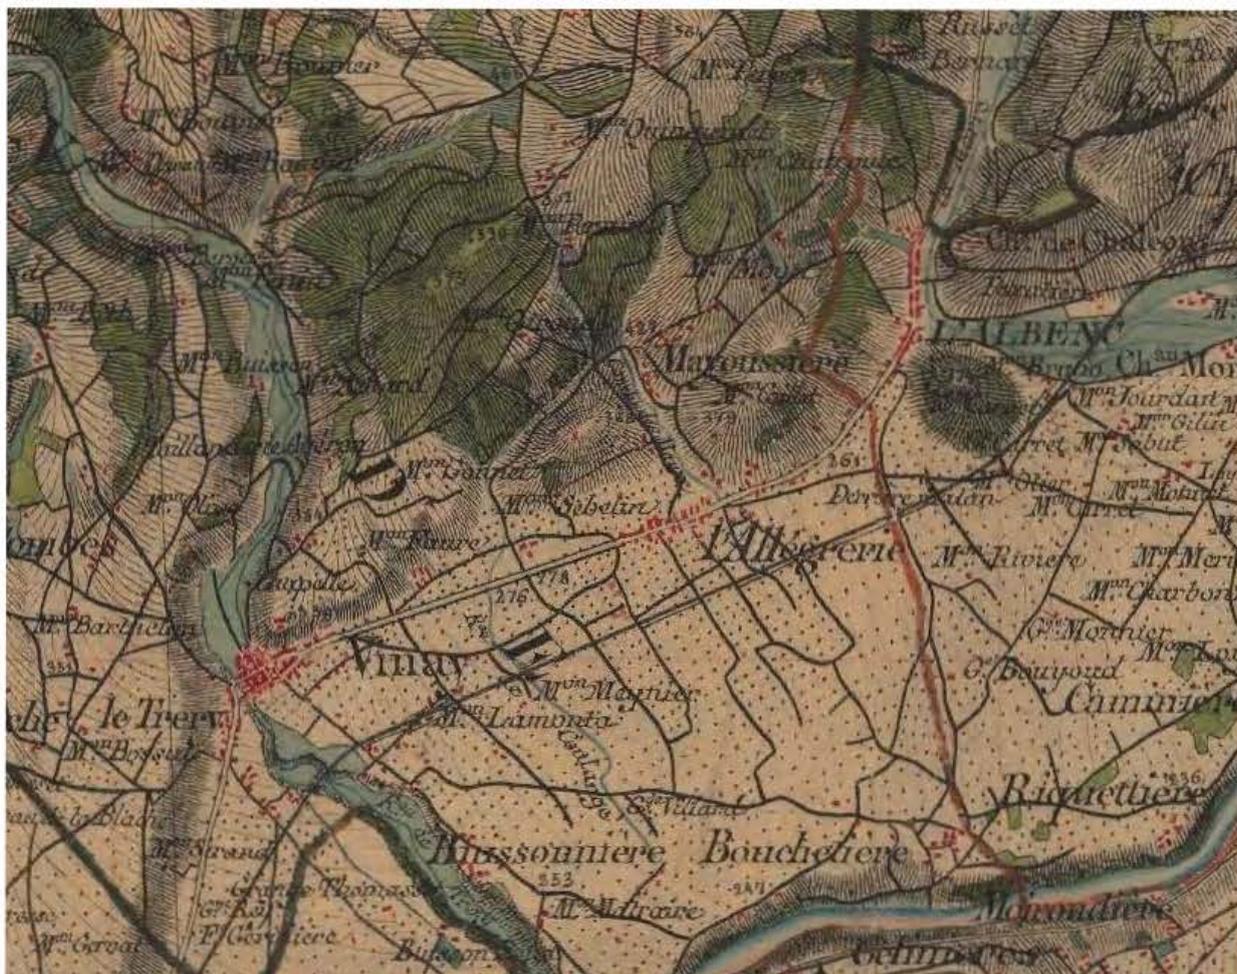
Figure 12 : Carte d'Etat-Major de 1866

La carte de 1866 met clairement en évidence les deux cours d'eau dans leur configuration actuelle. On notera également que le tracé des deux cours d'eau dans la plaine est très proche du tracé actuel et notamment la zone d'arrêt et d'infiltration dans la plaine. Le fonctionnement global ne semble donc pas avoir été modifié de façon sensible en 150 ans, malgré le développement de l'urbanisation des cônes de déjection et de la terrasse fluvioglacière.

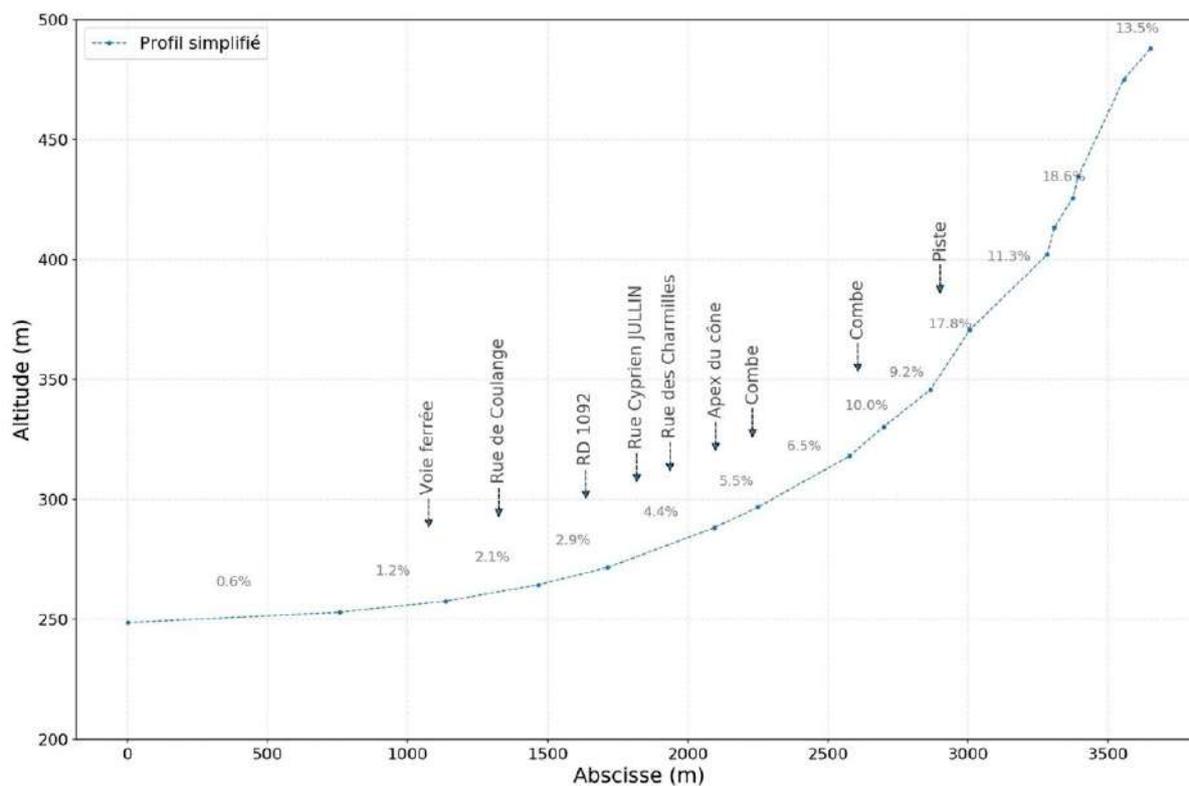
Figure 19 : Profil en long du Rif de Coulange

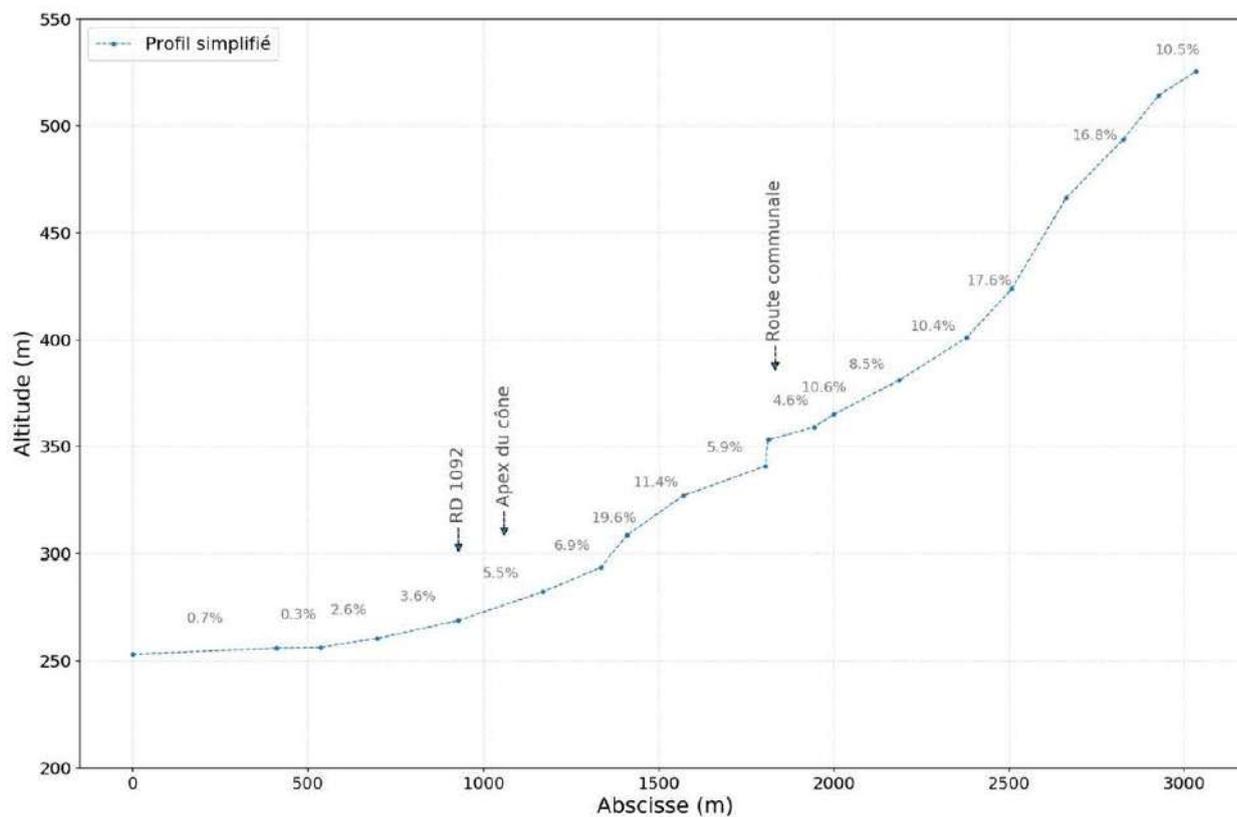
Figure 20 : Profil en long du ruisseau des Bauches

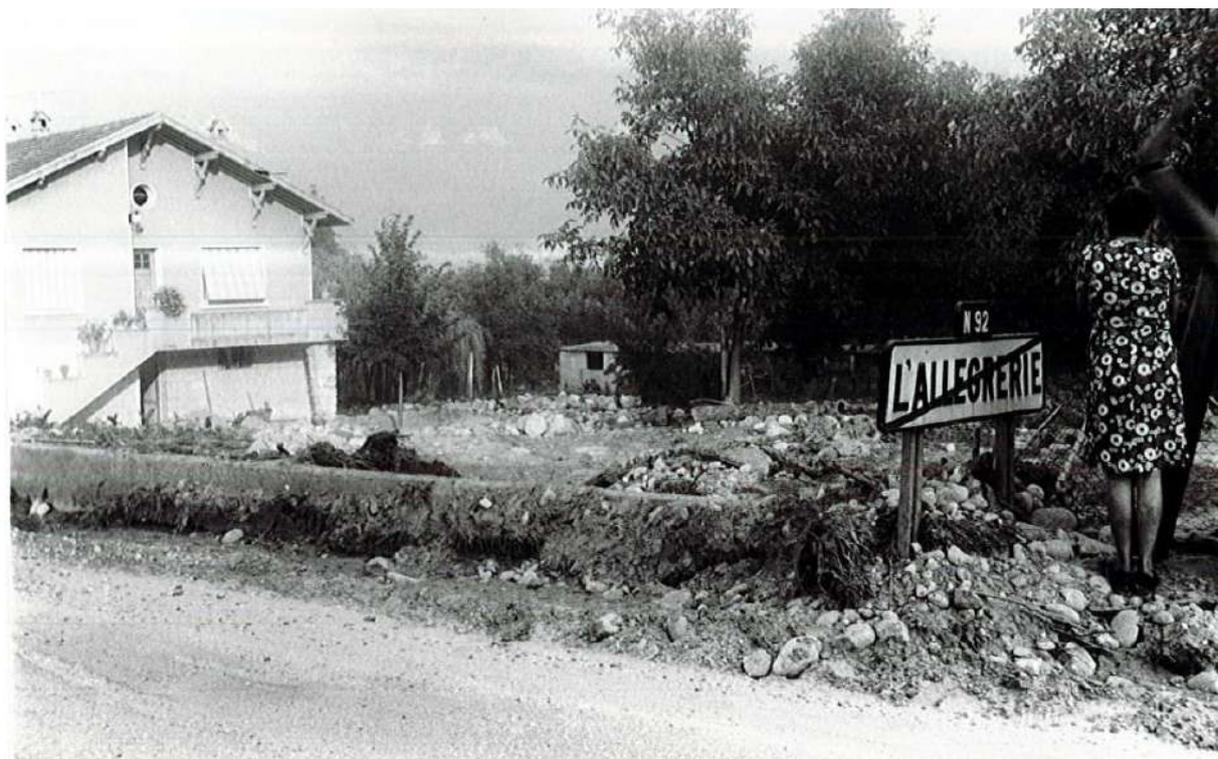
L'exploitation des archives du RTM, et notamment photographiques a permis de retrouver deux photos de la zone en juillet 1971. Nous ne disposons néanmoins pas d'autres précisions à l'échelle de la commune sur cet événement. Par contre, à l'échelle du bas-Grésivaudan, en particulier sur les contreforts préalpins entre Cognin les Gorges et Pommiers la Placette, c'est l'évènement hydrométéorologique départemental le plus remarquable du XXe siècle, avec un cumul record de 220mm de précipitations en 12h mesuré à Rovon/St Gervais.

Figure 21 : Ruisseau des Bauches après le passage de la RD 1092

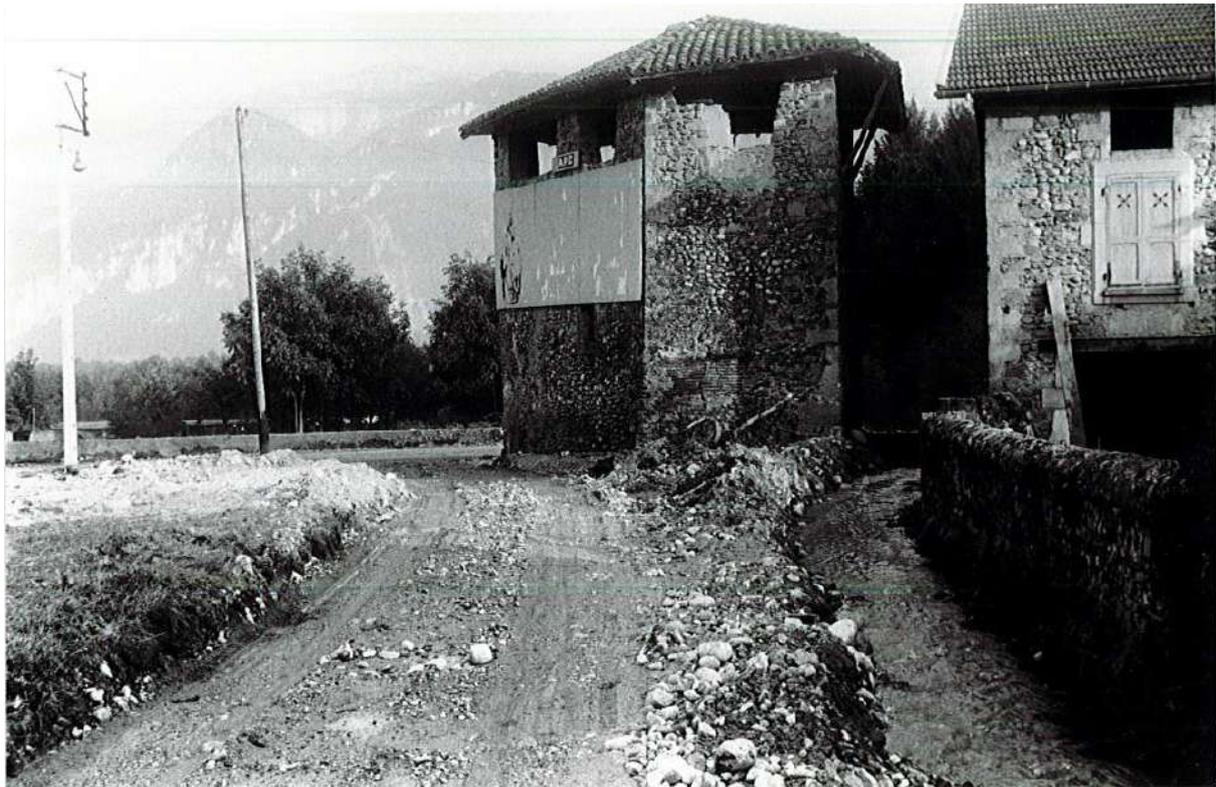
Figure 22 : Ruisseau des Bauches avant la RD 1092

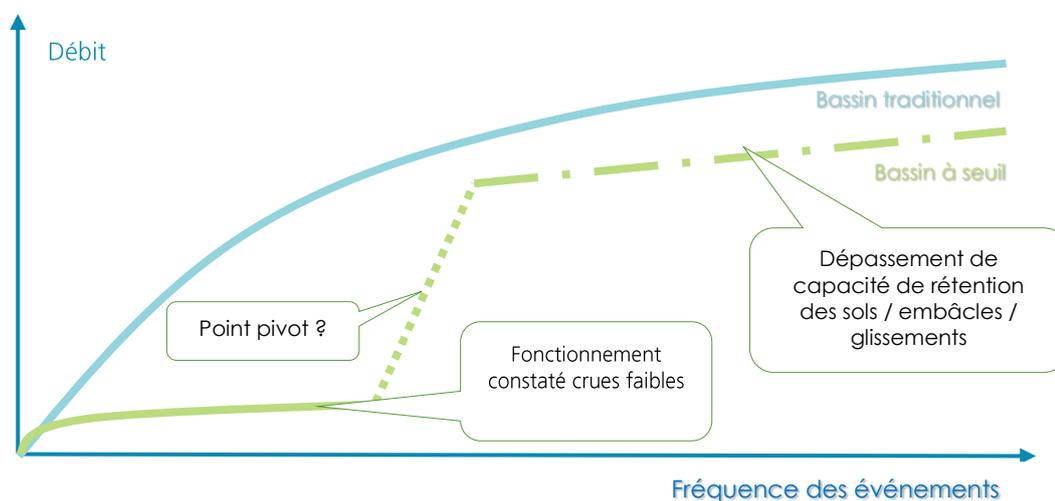
Au regard des observations historiques et des échanges que l'on a pu avoir avec les témoins locaux, le fonctionnement hydro-sédimentaire reste limité pour les faibles périodes de retour des événements. Il semble y avoir un effet de seuil : en-dessous de ce seuil les débits restent limités, au-delà on assiste à de forts débits liquides et solides. Mais ce seuil n'est vraisemblablement pas à relier à un débit pivot, mais intégrerait aussi les conditions préalables de saturation des sols.

Figure 27 : Schéma de principe d'un fonctionnement à seuil

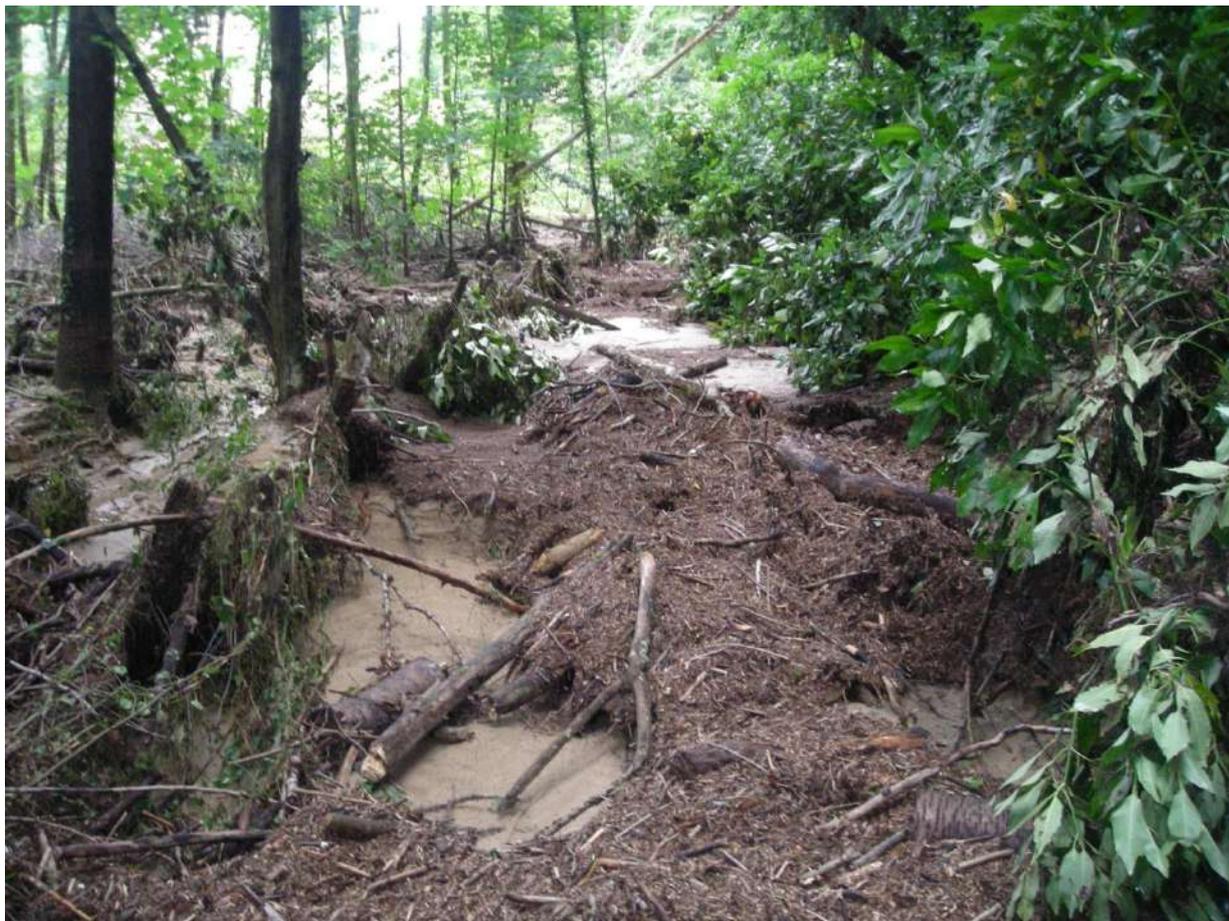
Figure 29 : Exemples de flottants (Combe bleue à Chuzelles, crue de juin 2018)

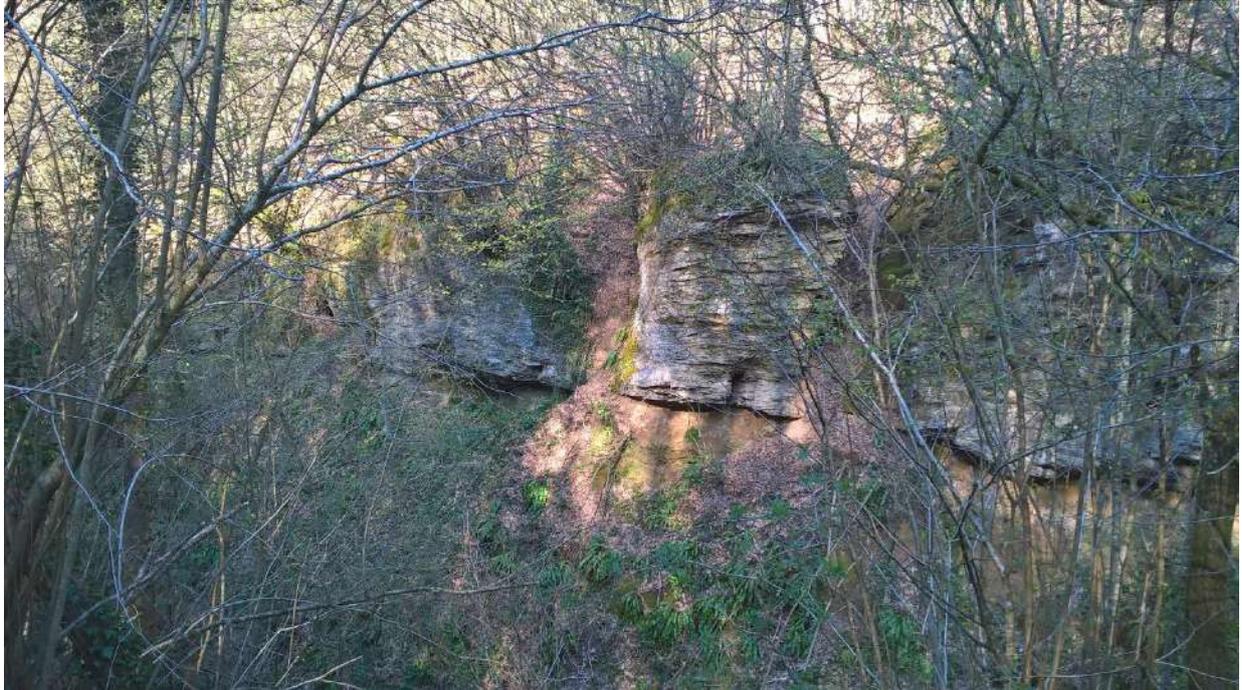
Figure 34 : Affleurement de molasse sableuse

L'incision du torrent provoque une dégradation des conditions de stabilité des versants, entraînant des glissements des talus. Ces glissements affectent la tranche altérée de la molasse et les matériaux de couverture (loess et dépôts fluvio-glaciaires). Il n'a néanmoins pas été repéré de trace de glissement de grande ampleur sur le bassin versant.

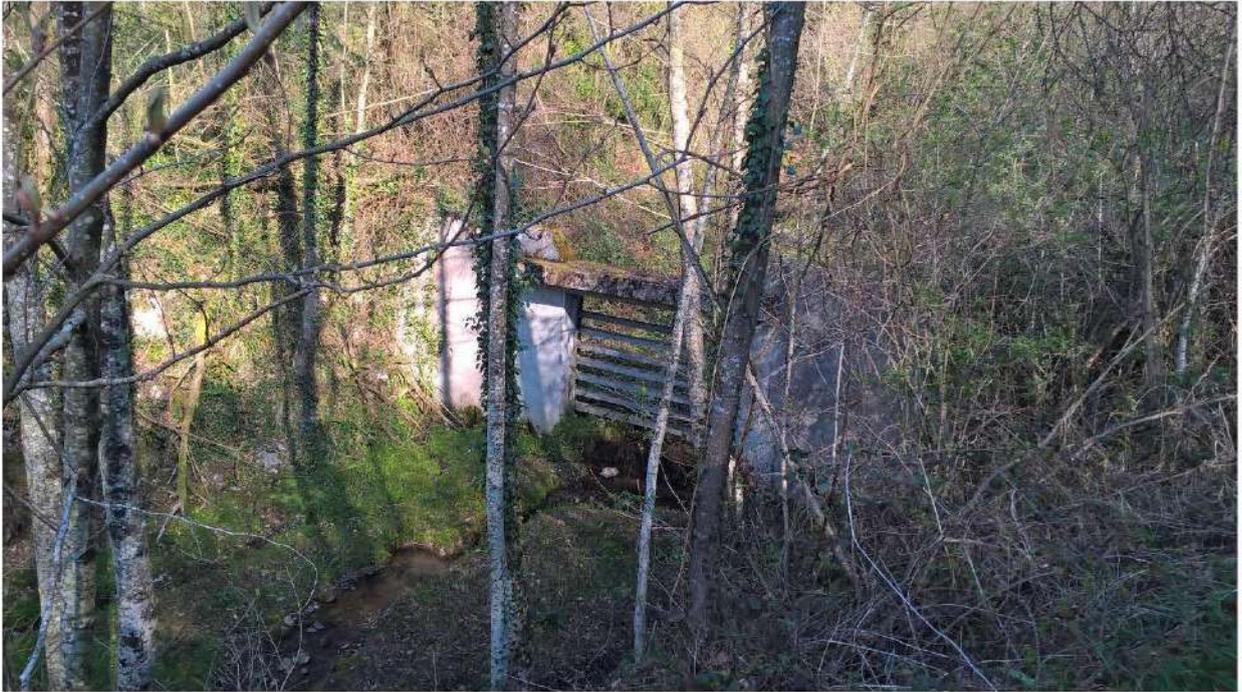
Il n'y a aujourd'hui que des dépôts très limités, le transport sédimentaire étant en dehors des événements majeurs très limité (absence d'apports par glissement).

Figure 35 : Dernière plage de dépôts, vue par l'aval

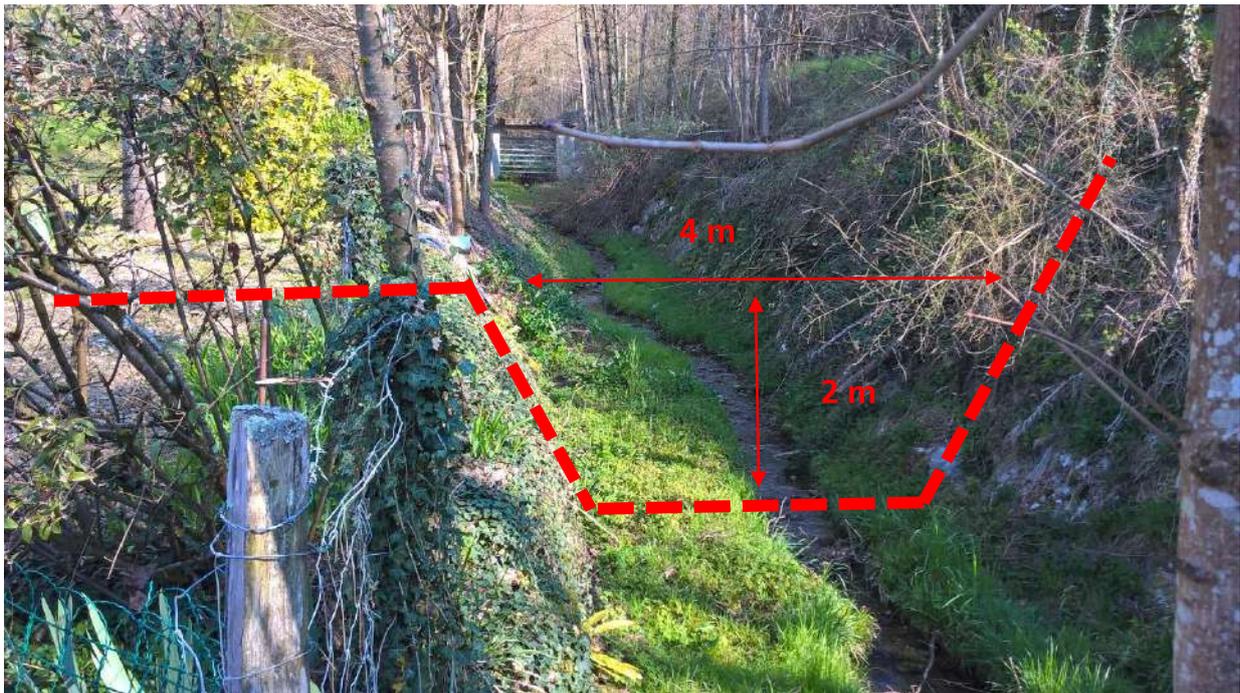
Phénomène	Surverse	Dépôts	Embâcles	Erosion	Rupture merlon
Cotation (de - à - - -)	-	-	-	-	
Observations	Bonne capacité hydraulique (pente et section)	Pente marquée et situé à l'aval de la plage de dépôts	Situé à l'aval du piège à embâcles	Protection en enrochement	Absence de merlon

Figure 39 : Aval de la plage de dépôts, vue vers l'amont

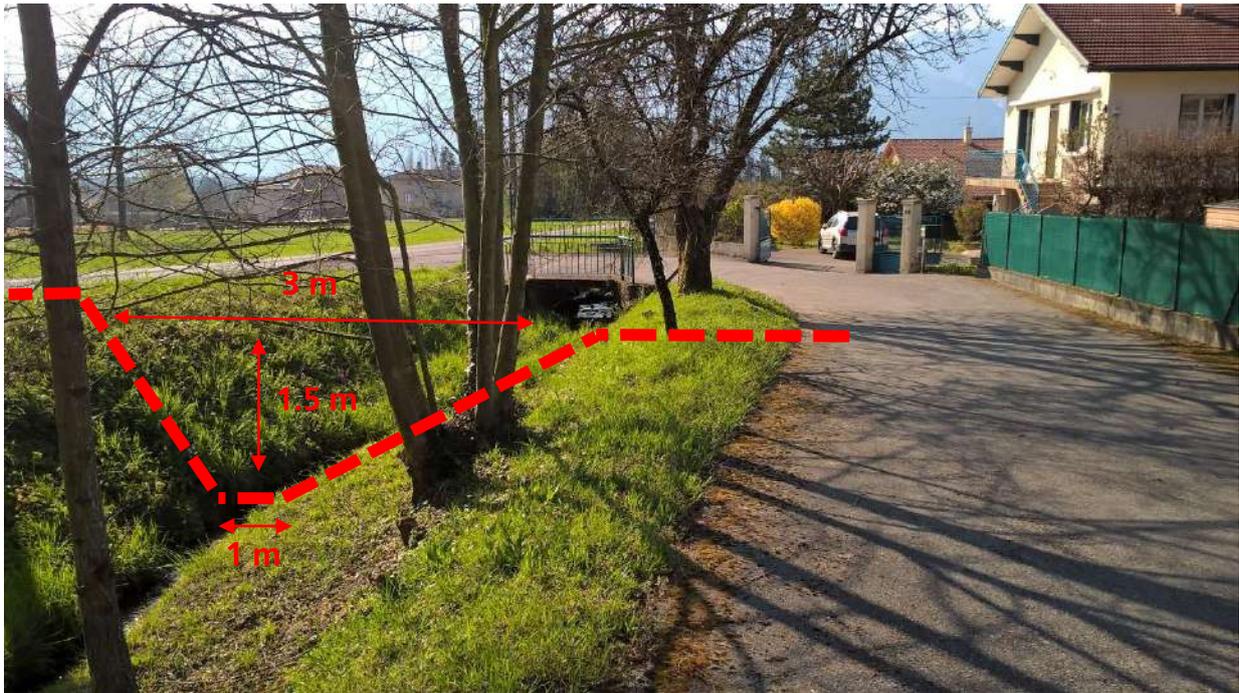
Phénomène	Surverse	Dépôts	Embâcles	Erosion	Rupture merlon
Cotation (de - à - -)	--	-	--	-	
Observations	La capacité hydraulique est réduite par le premier passage à l'aval	Risques de dépôts à cause de la restriction hydraulique	Risque d'obstruction au regard de la restriction formée par le premier passage	Limitée au regard de la configuration hydraulique	Absence de merlon

Figure 41 : Amont du ponceau de l'impasse

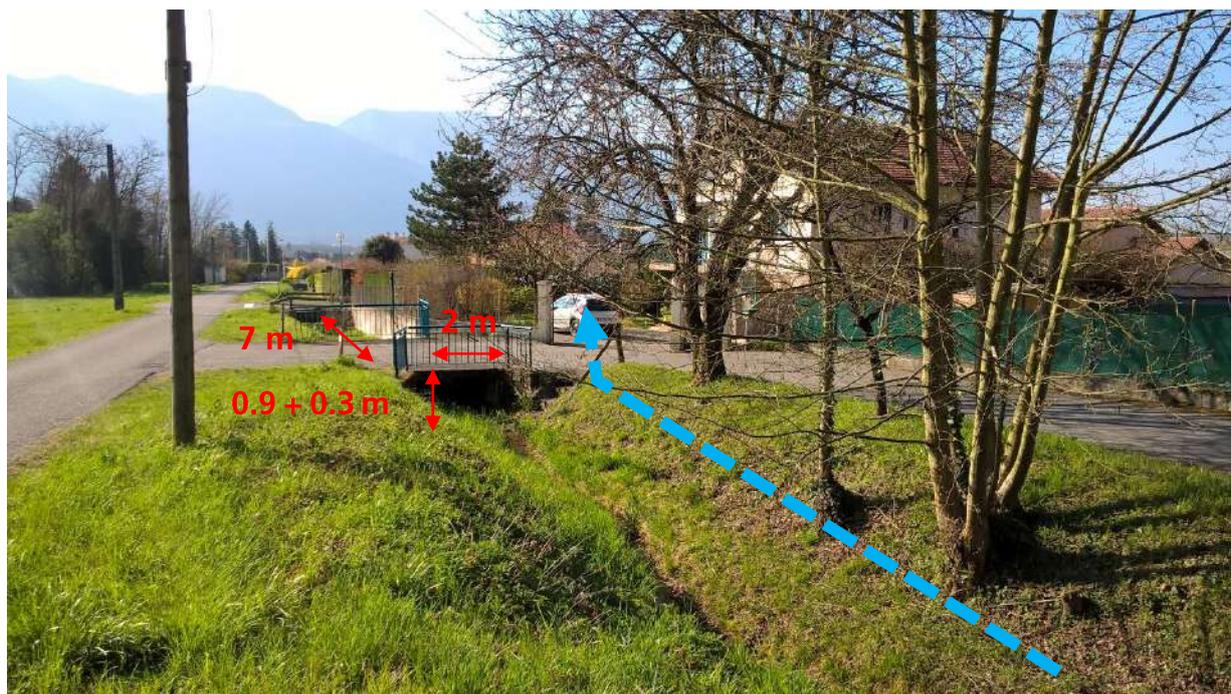
Phénomène	Surverse	Dépôts	Embâcles	Erosion	Rupture merlon
Cotation (de - à - -)	--	--	--	-	
Observations	La capacité hydraulique est réduite par le premier passage	Risques de dépôts à cause de la restriction hydraulique	Risque d'obstruction au regard de la restriction formée par le premier passage	Limitée au regard de la configuration hydraulique	Absence de merlon

Figure 42 : Ponceau de l'impasse, vue vers l'aval

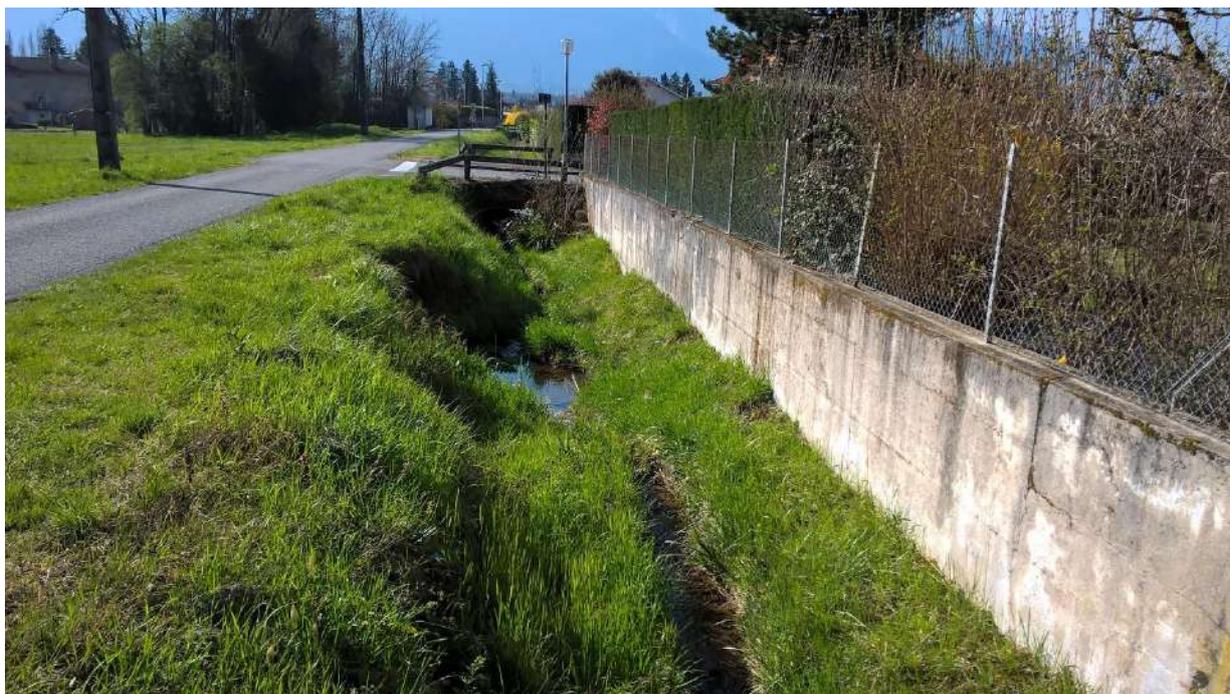
Phénomène	Surverse	Dépôts	Embâcles	Erosion	Rupture merlon
Cotation (de - à - -)	-	-	-	-	-
Observations	La surverse aura plutôt lieu en amont, présence du muret béton	Faible au regard des ouvrages amont	Le risque d'obstruction concerne surtout le premier ouvrage	Limitée, au regard des ponceaux qui sont des points durs	Un mur en béton assure une certaine revanche côté urbanisé

Figure 43 : Vue vers l'aval, pont de la rue des Charmilles

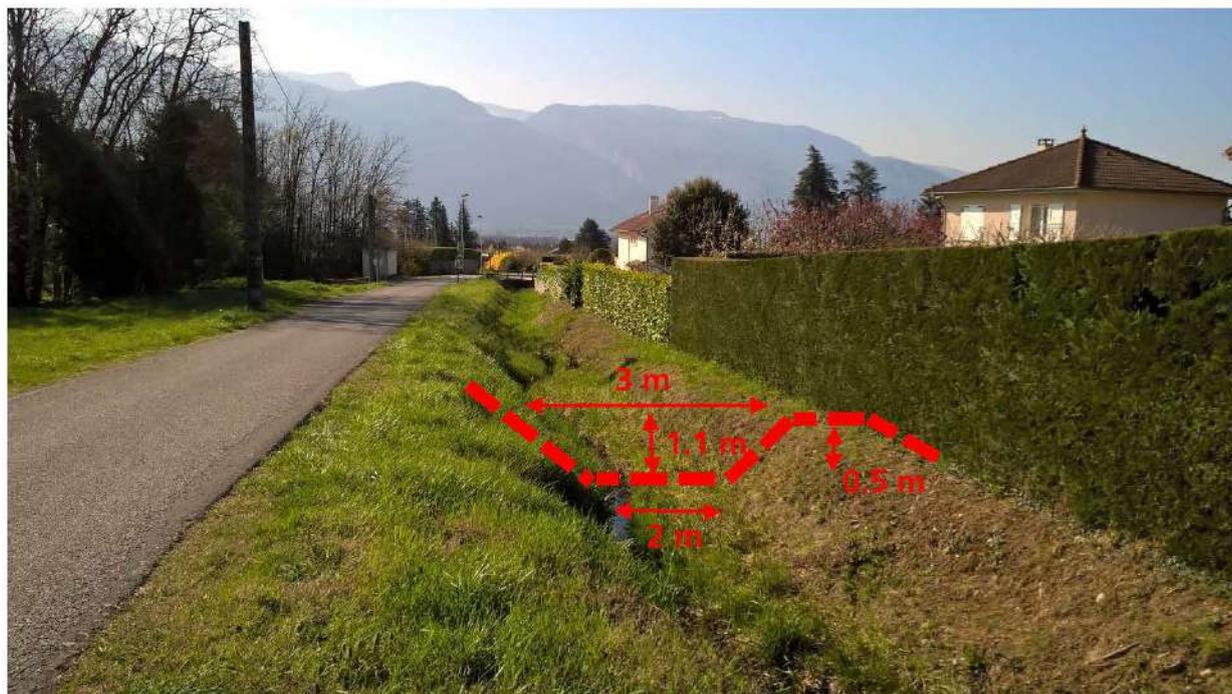
Phénomène	Surverse	Dépôts	Embâcles	Erosion	Rupture merlon
Cotation (de – à - - -)	--	-	-	--	--
Observations	Abaissement de la rive, protection limitée assurée par le merlon	Pas de problématique particulière au regard de la continuité de la pente et des sections hydrauliques		Grande section linéaire sans point de calage, le profil actuel montre quelques embryons de divagation de l'écoulement principal	Merlon supérieur de l'ordre de 50 cm présentant une résistance très limitée

Figure 45 : Vue vers l'aval, amont du pont de la rue Cyprien Jullin

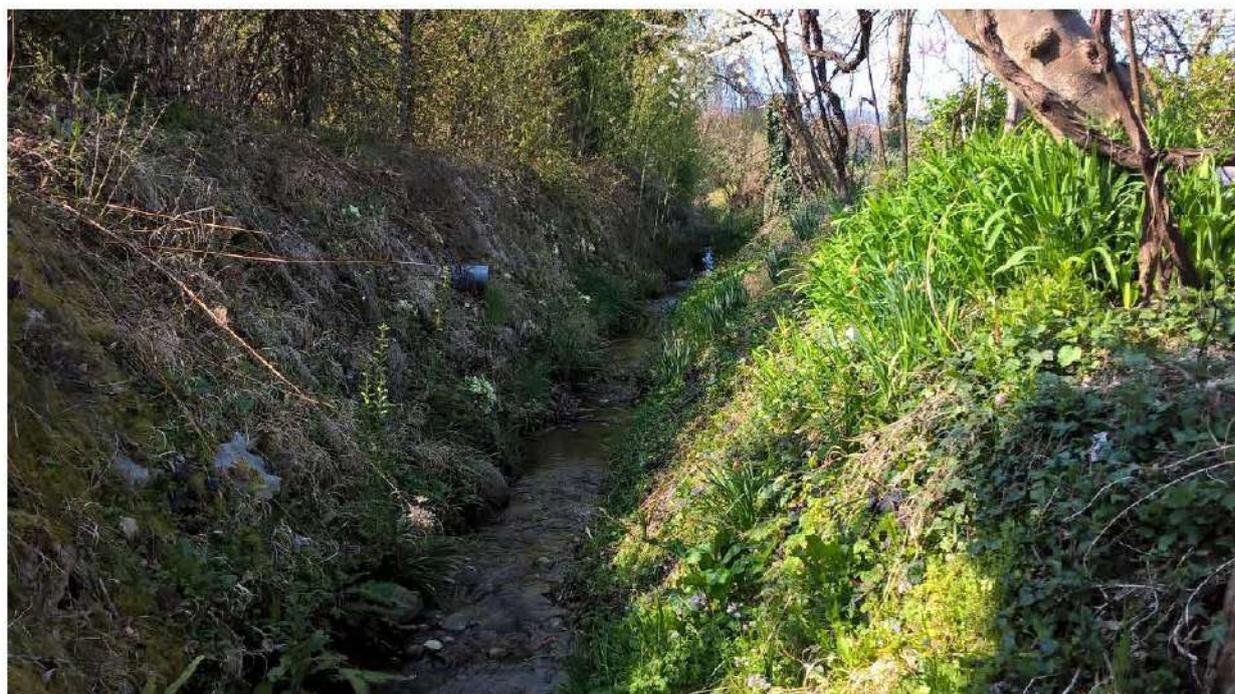
Phénomène	Surverse	Dépôts	Embâcles	Erosion	Rupture merlon
Cotation (de – à - - -)	-	-	--	---	---
Observations	Section plus importante que les sections busées à l'amont	Pas de problématique particulière au regard de la continuité de la pente et des	Présence de quelques arbres et section	Section présentant de nombreuses discontinuités	Merlons sommaires de l'ordre de 50 cm présentant une résistance

Figure 49 : Aval du pont

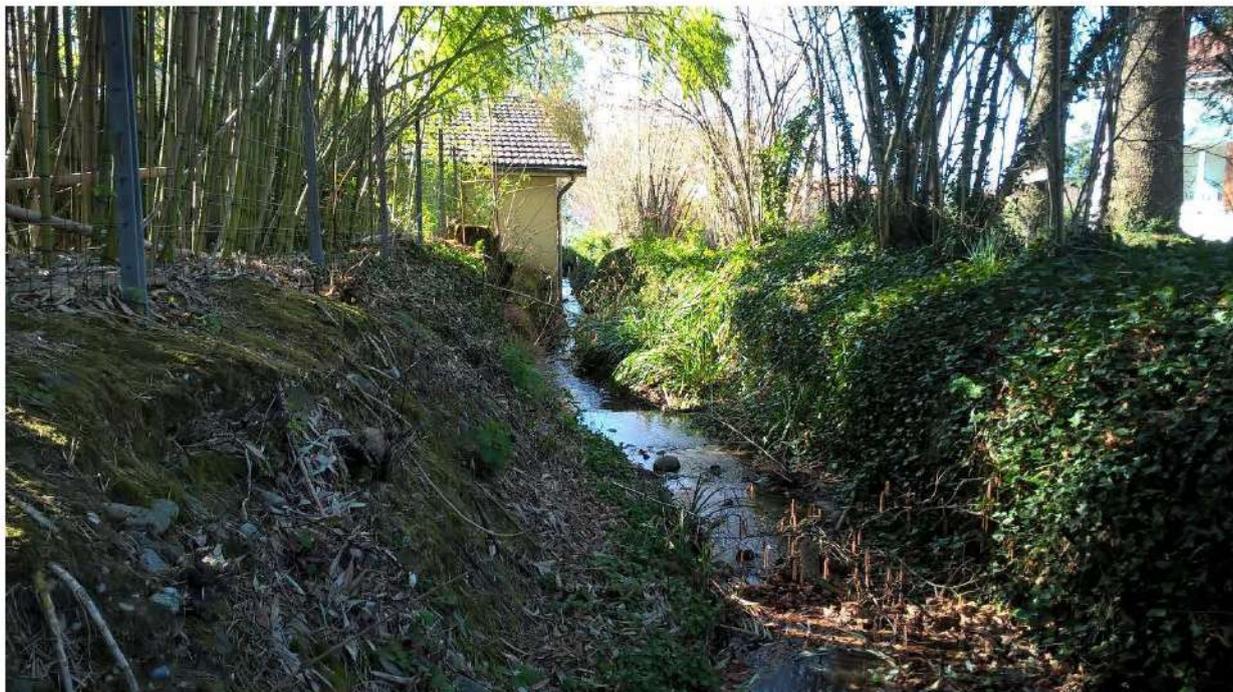
La section très limitée par rapport à l'amont ne permet plus le passage du débit de projet. Le débordement, hors problématiques d'embâcles ou de dépôts, est atteint dès le débit de $3.7\text{ m}^3/\text{s}$. On passe sur un régime d'écoulement torrentiel à l'amont à fluvial au niveau de la restriction hydraulique. Dans ces conditions la présence d'un ressaut hydraulique en amont va vraisemblablement fortement solliciter le fond et les berges du cours d'eau, remobilisant des quantités conséquentes de matériaux susceptibles de se déposer juste à l'aval...

Phénomène	Surverse	Dépôts	Embâcles	Erosion	Rupture merlon
Cotation (de - à - - -)	---	--	---	--	-
Observations	La section hydraulique diminue nettement	De par la réduction des sections, le risque d'embâcles et de glissement de berges, des dépôts seraient possibles en cas de dysfonctionnement	Les faibles sections rendent le risque d'obstruction sensible	Les berges se raidissent fortement les rendant sensibles au sous-cavage, même si ponctuellement des protections ponctuelles anciennes sont observables.	La hauteur des merlons latéraux diminue

Figure 52 : Changement de configuration, vue vers l'aval

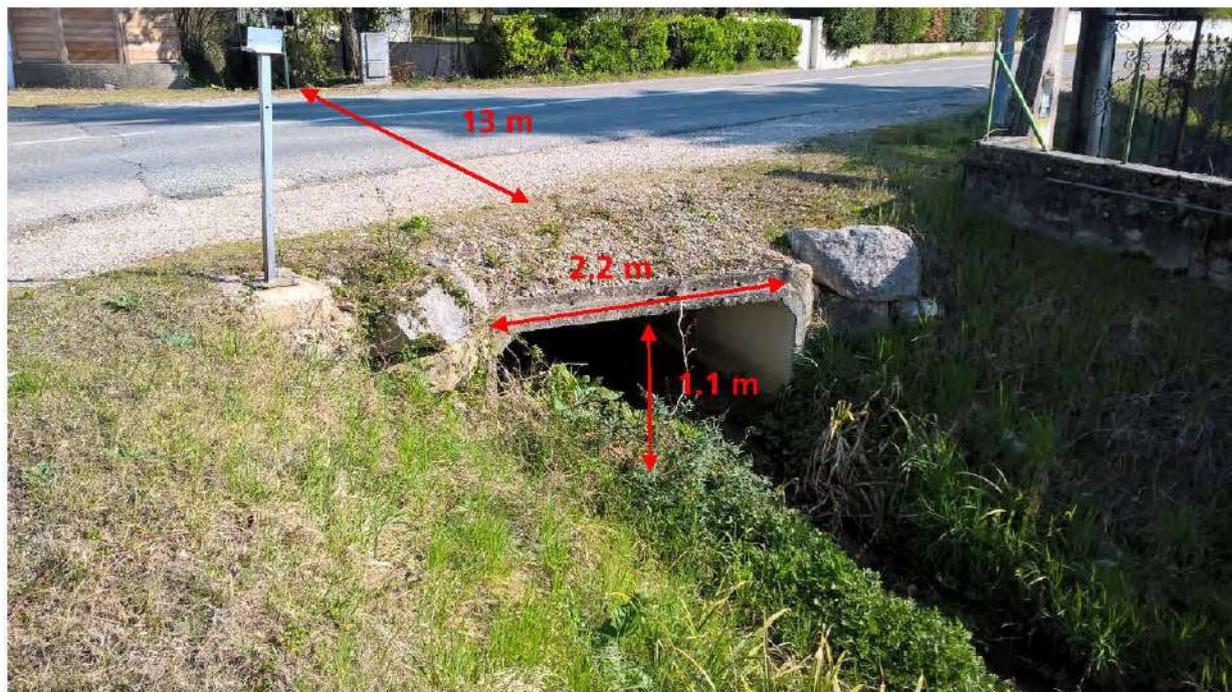
Phénomène	Surverse	Dépôts	Embâcles	Erosion	Rupture merlon
Cotation (de - à - -)	-	-	-	-	
Observations	La section hydraulique est supérieure à celle de l'amont	La vitesse augmente par rapport à l'amont.	La section hydraulique est supérieure à celle de l'amont	L'ouvrage est en béton

Figure 55 : Sortie du pont de la RD 1092
