COMMUNE DE VINAY (38)

RIF DE COULANGE ET RUISSEAU DES BAUCHES

Etude hydraulique et mise à jour de la cartographie des aléas

Intitulé de l'étude : Commune de VINAY - Etude hydraulique et mise à jour de la cartographie des aléas sur les torrents du Rif de Coulange et des Bauches

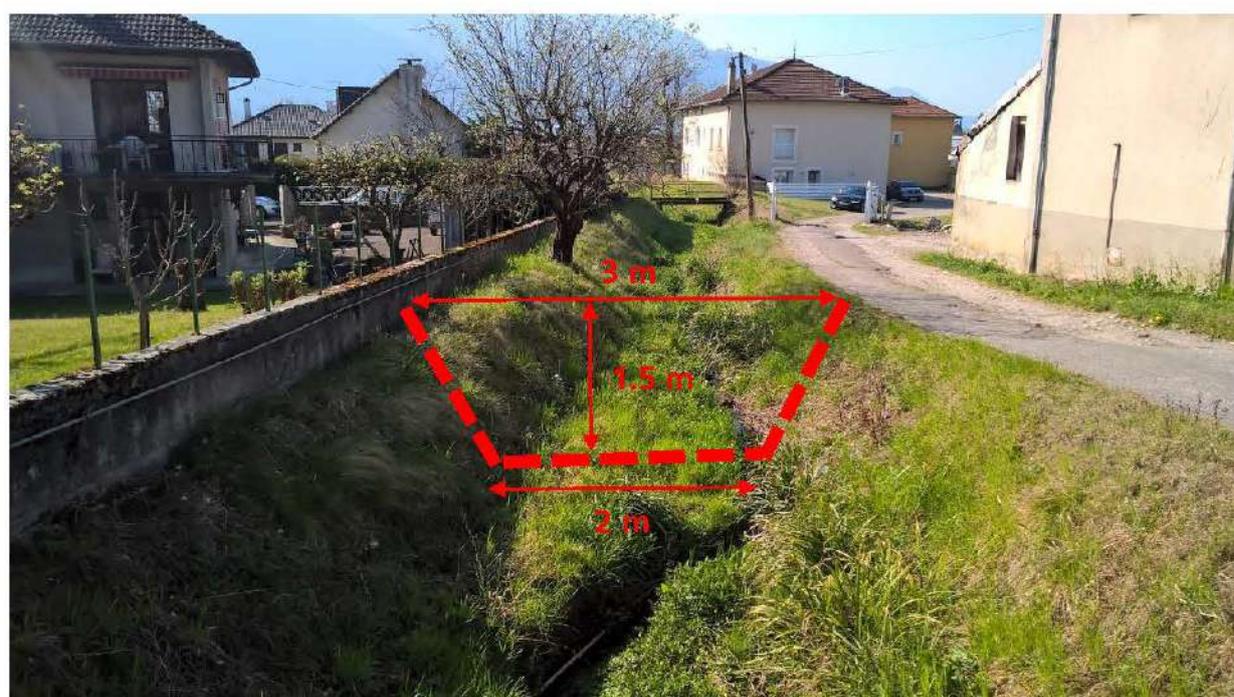
Phénomène	Surverse	Dépôts	Embâcles	Erosion	Rupture merlon
Cotation (de – à - -)	-	--	-	-	--
Observations	La section hydraulique est supérieure à celle constatée en amont, le risque de surverse est plus limitée même si la pente diminue	La pente se réduit progressivement, augmentant le risque de dépôts de matériaux	Il n'y a peu d'arbres à proximité, et les sections hydrauliques sont importantes	La largeur du lit et la section disponible, en comparaison avec l'amont limitent le risque d'érosion	Les merlons latéraux ont des tailles généreuses, mais le lit présente un encaissement limité par rapport au terrain naturel

Figure 57 : Aval du pont de la RD 1092

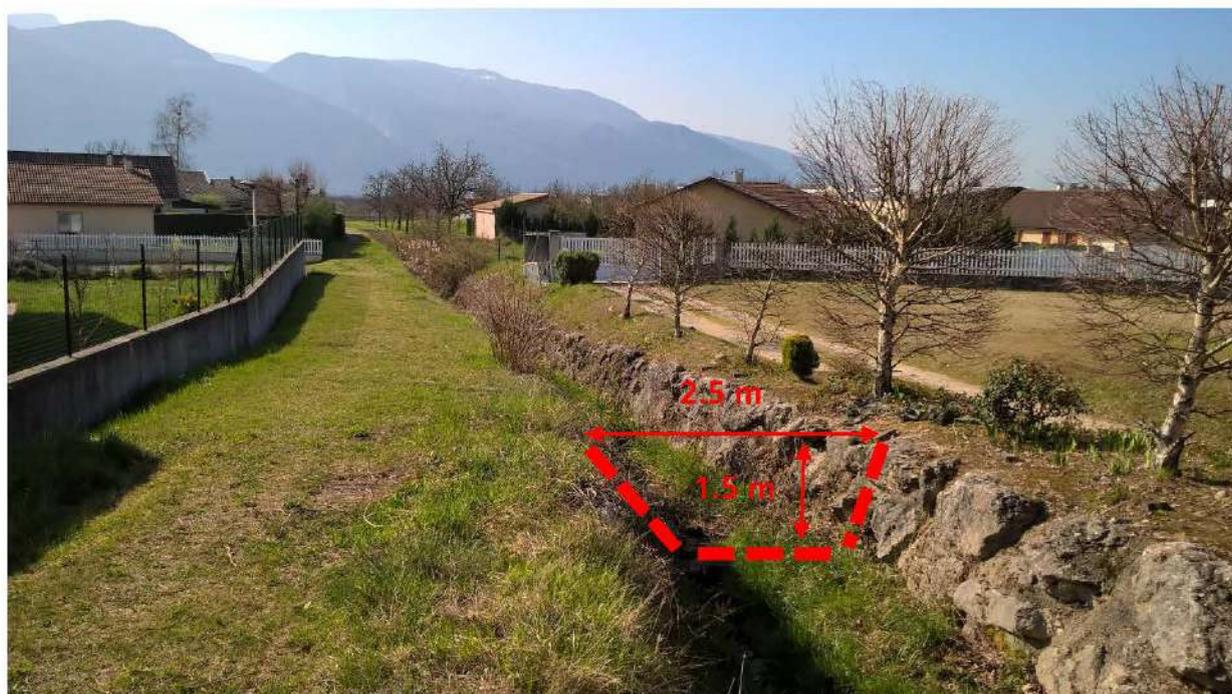
Phénomène	Surverse	Dépôts	Embâcles	Erosion	Rupture merlon
Cotation (de - à - - -)	-	-	-	-	
Observations	La section hydraulique est supérieure à celle constatée en amont, le risque de surverse est plus limitée même si la pente diminue	La pente est très légèrement supérieure à celle précédente, ce qui	Il n'y a peu d'arbres à proximité, et les sections hydrauliques sont importantes	Le lit est enroché tout au long du linéaire	Le lit est au niveau du terrain naturel

Figure 59 : Lit du cours d'eau en amont du tronçon 2.2

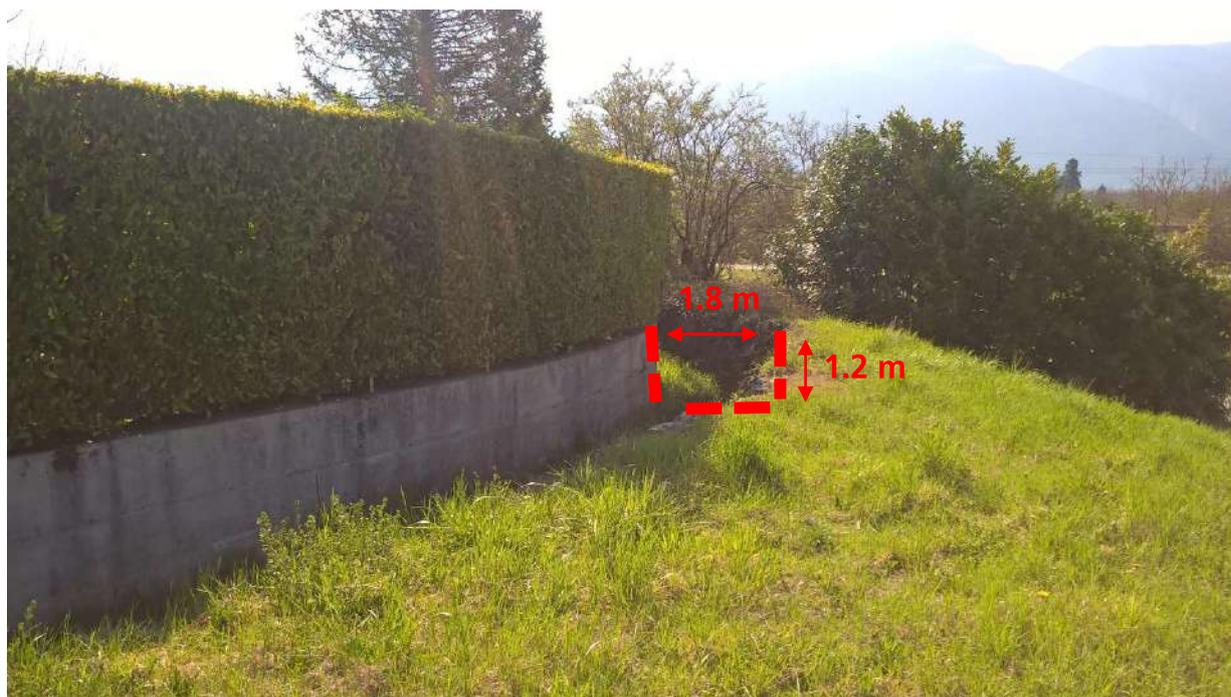
Phénomène	Surverse	Dépôts	Embâcles	Erosion	Rupture merlon
Cotation (de – à - - -)	--	-	-	--	--
Observations	La section hydraulique diminue	Les éventuels dépôts devraient se produire plus en amont	Les éventuels embâcles devraient être arrêtés en amont	Le virage est fortement prononcé, avec des débits conséquents, il y aura forcément une sollicitation de l'intrados	Le lit se perche progressivement

Figure 61 : Fin de la terrasse

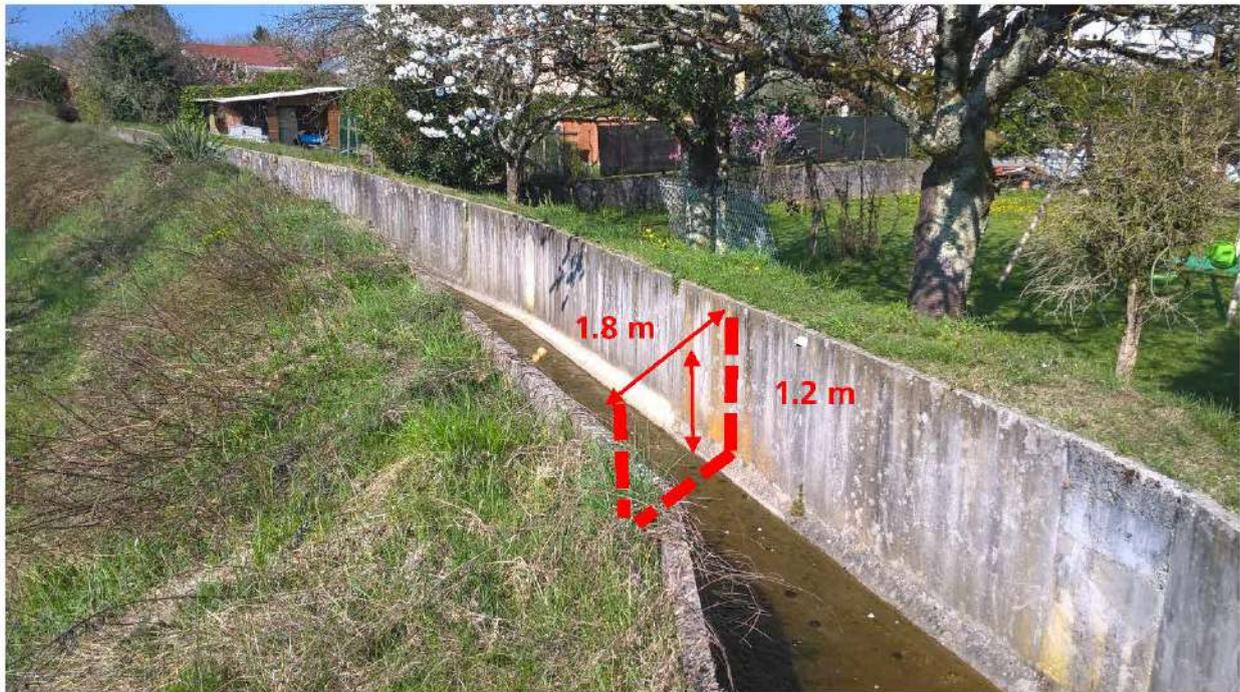
Phénomène	Surverse	Dépôts	Embâcles	Erosion	Rupture merlon
Cotation (de – à ---)	-	-	-	--	-
Observations	La section hydraulique est supérieure à celle de l'amont. Elle se réduit néanmoins au droit du passage	Le fond est lisse (béton) sans évolution de la pente, il n'y a aucune trace de dépôts à ce jour	Les sections hydrauliques sont supérieures à l'amont, jusqu'au passage sous la voie ferrée	Le lit est formé d'éléments préfabriqués en béton	Le lit est formé d'éléments préfabriqués en béton, assurant a priori une bonne résistance mécanique d'ensemble

Figure 62 : Chenal, vue vers l'amont

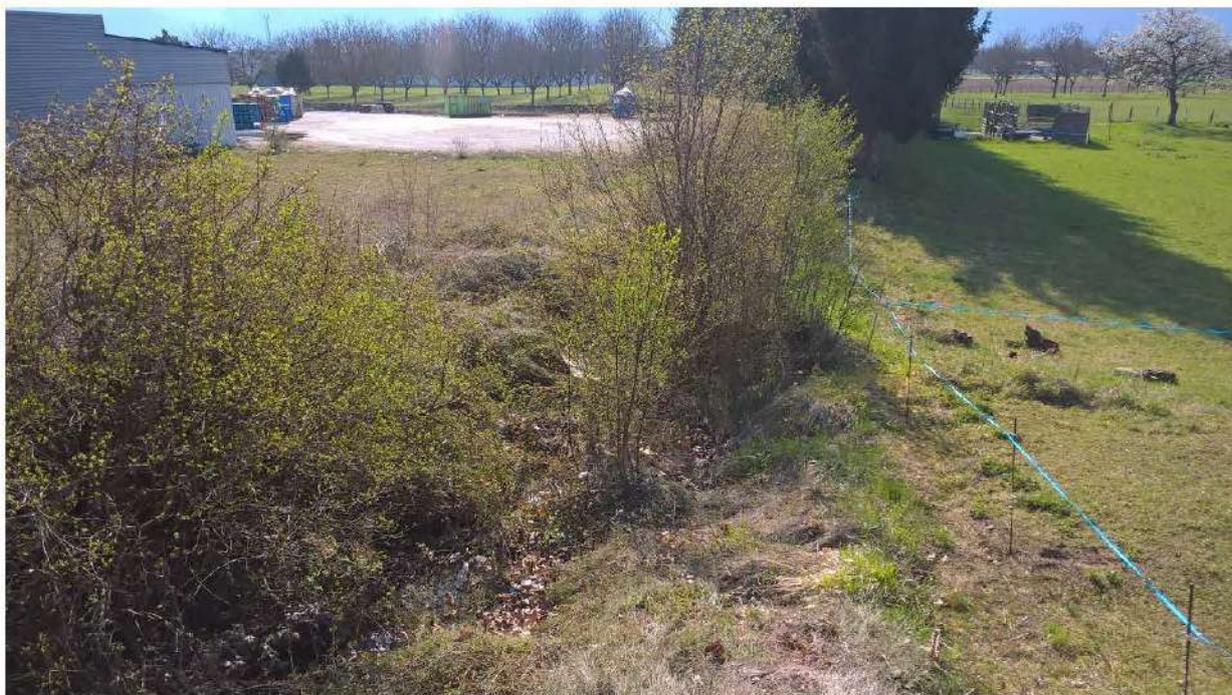
Phénomène	Surverse	Dépôts	Embâcles	Erosion	Rupture merlon
Cotation (de - à - -)	---	--	--	-	-
Observations	La section hydraulique diminue et la rugosité	Si les écoulements sont encore capables de	Les berges sont susceptibles de produire des	Les caractéristiques des écoulements ne sont pas	Il n'y a qu'un merlon

Figure 65 : Lit à l'aval de la voie ferrée

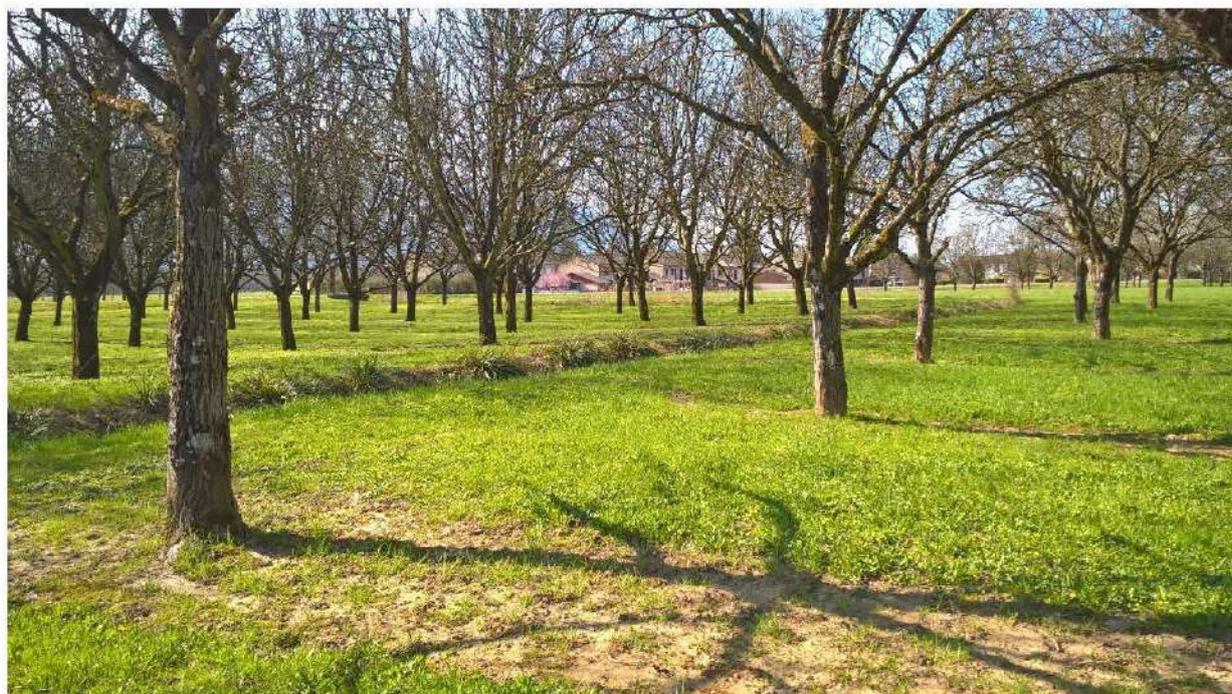
Phénomène	Surverse	Dépôts	Embâcles	Erosion	Rupture merlon
Cotation (de - à - - -)	---	-	-	-	-
Observations	Le lit disparaît progressivement	Les écoulements ne sont plus capables de transporter des matériaux de façon sensible	Les berges sont susceptibles de produire des éléments naturels ou anthropiques	Les caractéristiques des écoulements ne sont pas susceptibles de produire des phénomènes conséquents d'érosion	Seuls quelques cordons latéraux de curage sont visibles

Figure 71 : Cheminement dans les plantations de noyers

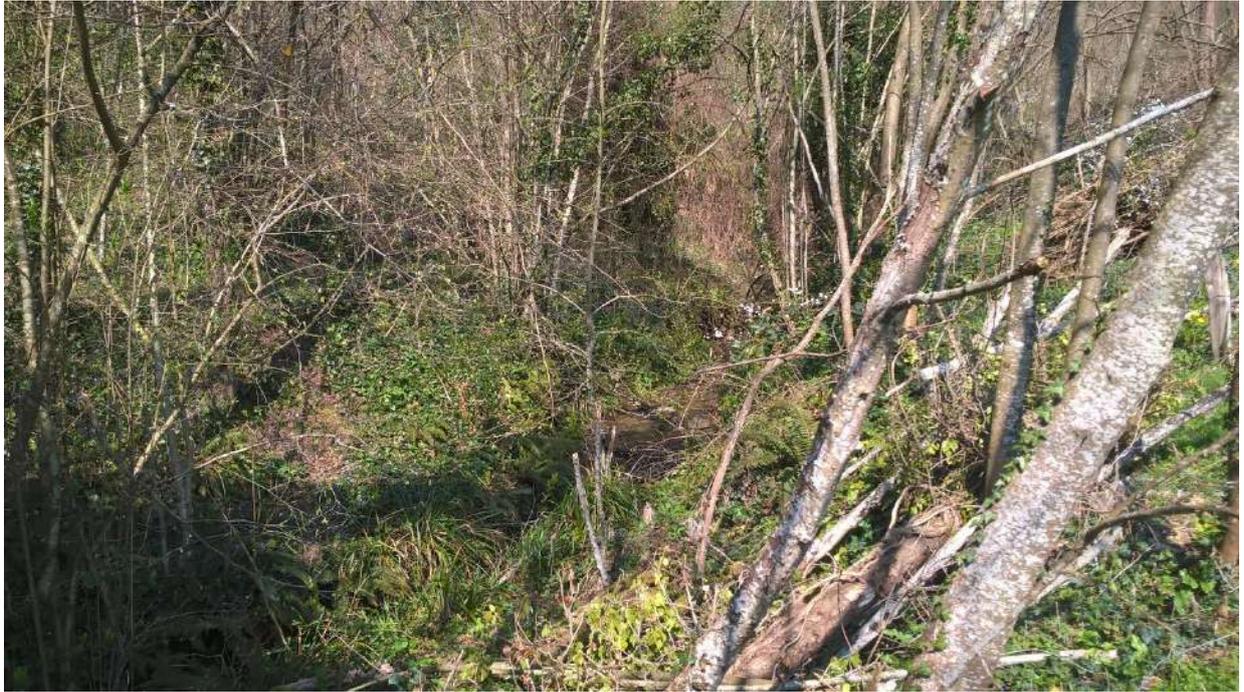
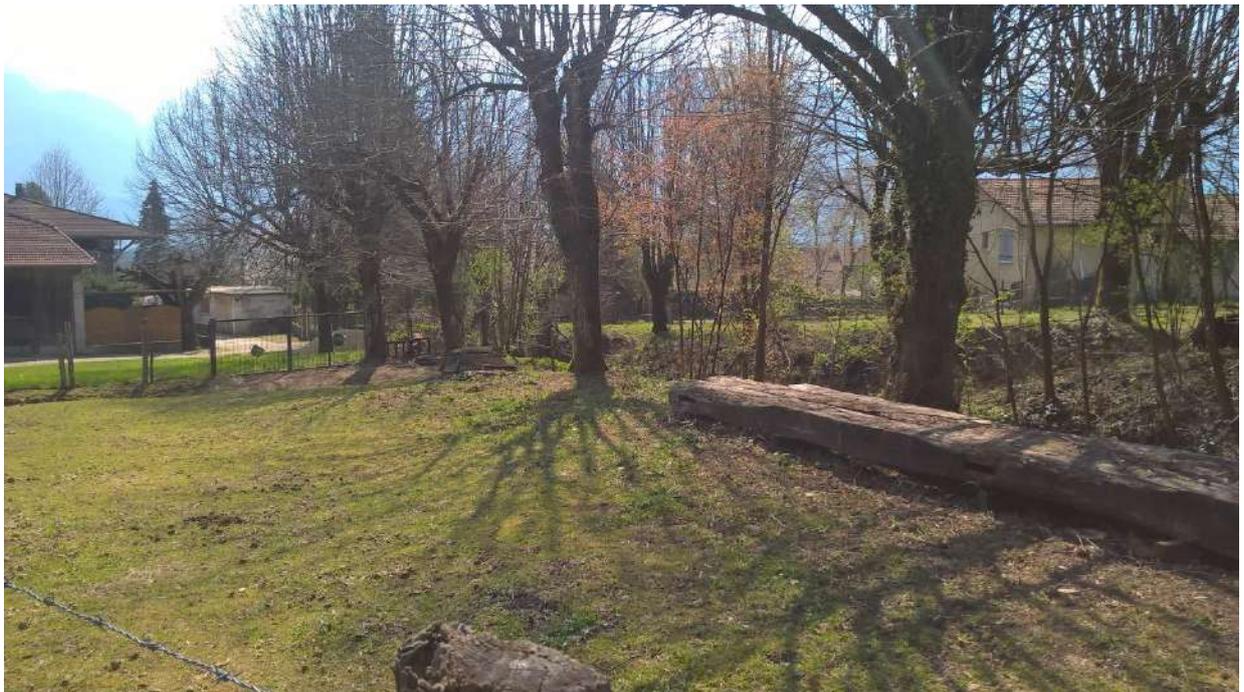
Phénomène	Surverse	Dépôts	Embâcles	Erosion	Rupture merlon
Cotation (de - à - - -)	---	---	---	--	
Observations	Bonne capacité hydraulique (pente et section) mais fort risque de dépôts et embâcles	Risque important lié aux apports amont	Risque important lié aux apports amont	Divagation du lit possible	Absence de merlon

Figure 76 : ruisseau à l'apex du cône, vue vers l'amont

Figure 77 : Ruisseau, vue vers l'aval juste à l'amont des premières constructions

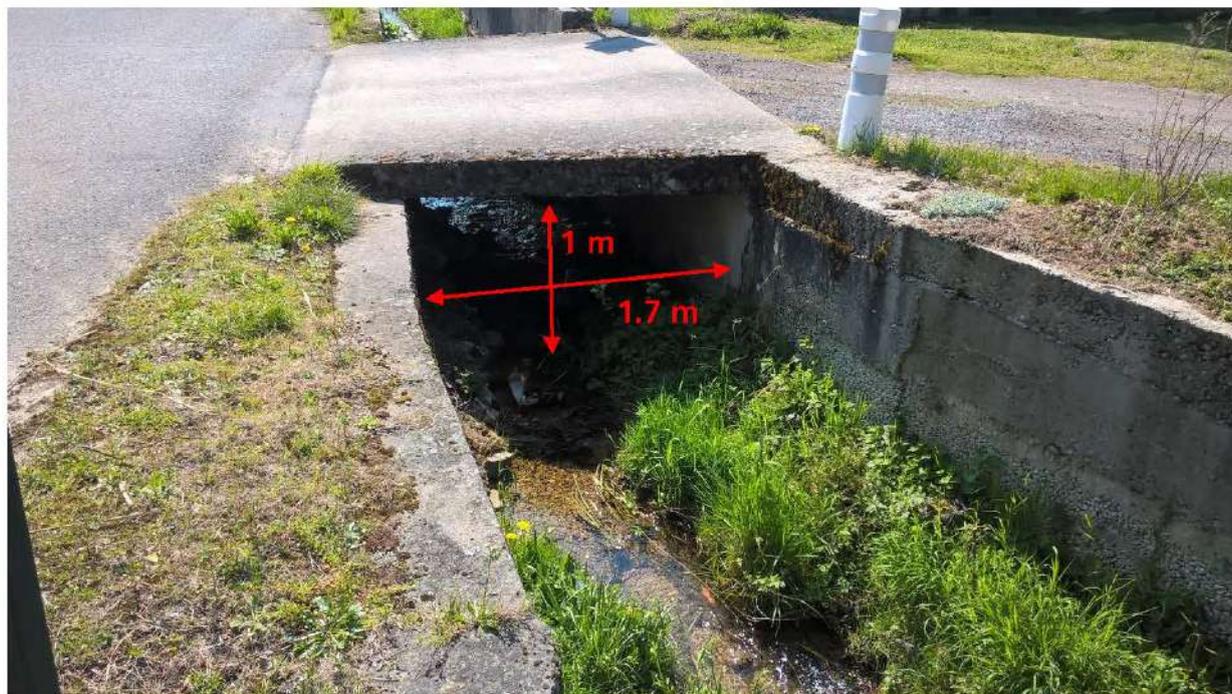
Phénomène	Surverse	Dépôts	Embâcles	Erosion	Rupture merlon
Cotation (de – à - - -)	---	---	---	-	
Observations	Capacité hydraulique rapidement dépassée	Pente diminuant avec de nombreux apports non maîtrisés en amont	Nombreux apports non maîtrisés en amont	Berges bétonnées limitant les reprises en berges	Absence de merlon

Figure 78 : Premier rétablissement, vue de l'aval

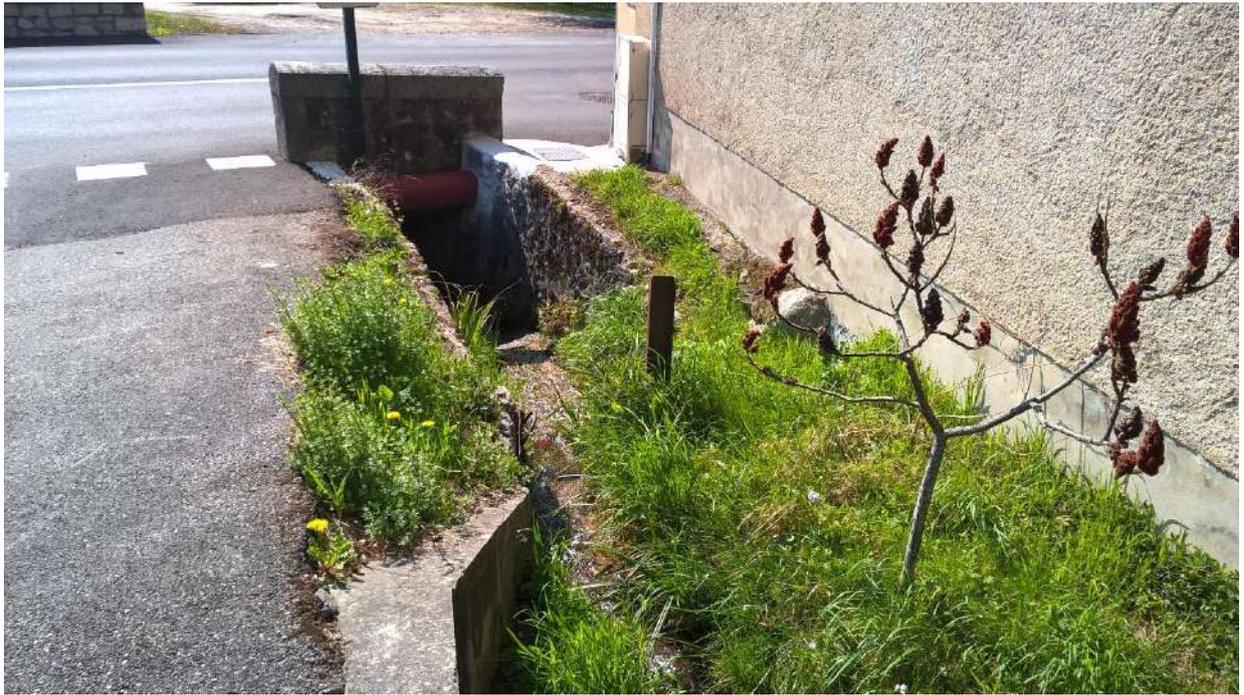
Phénomène	Surverse	Dépôts	Embâcles	Erosion	Rupture merlon
Cotation (de - à - - -)	---	---	--	-	
Observations	Section très insuffisante	Dépôts massifs à attendre dès surverse – Apports importants en absence de gestion des apports	Section limitée, le pieu à embâcles peut permettre de limiter les blocages	Ouvrage en maçonnerie	Pas de merlon

Figure 81 : Passage sous la RD 1092 vu de l'amont, le pieu à embâcles est visible en amont

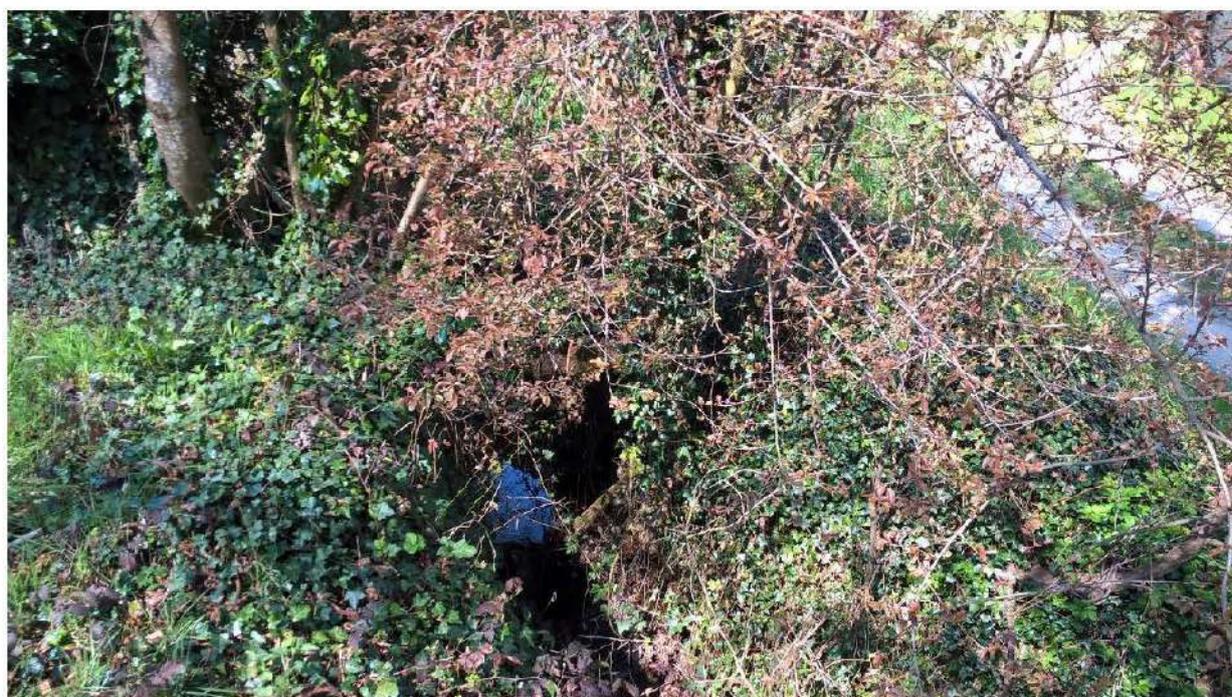
Phénomène	Surverse	Dépôts	Embâcles	Erosion	Rupture merlon
Cotation (de - à - -)	---	---	---	--	-
Observations	Section très insuffisante	Dépôts massifs à attendre dès surverse	Section limitée et présence de végétation	Berges affouillables	Merlons très sommaires

Figure 83 : Lit à l'aval de la RD 1092

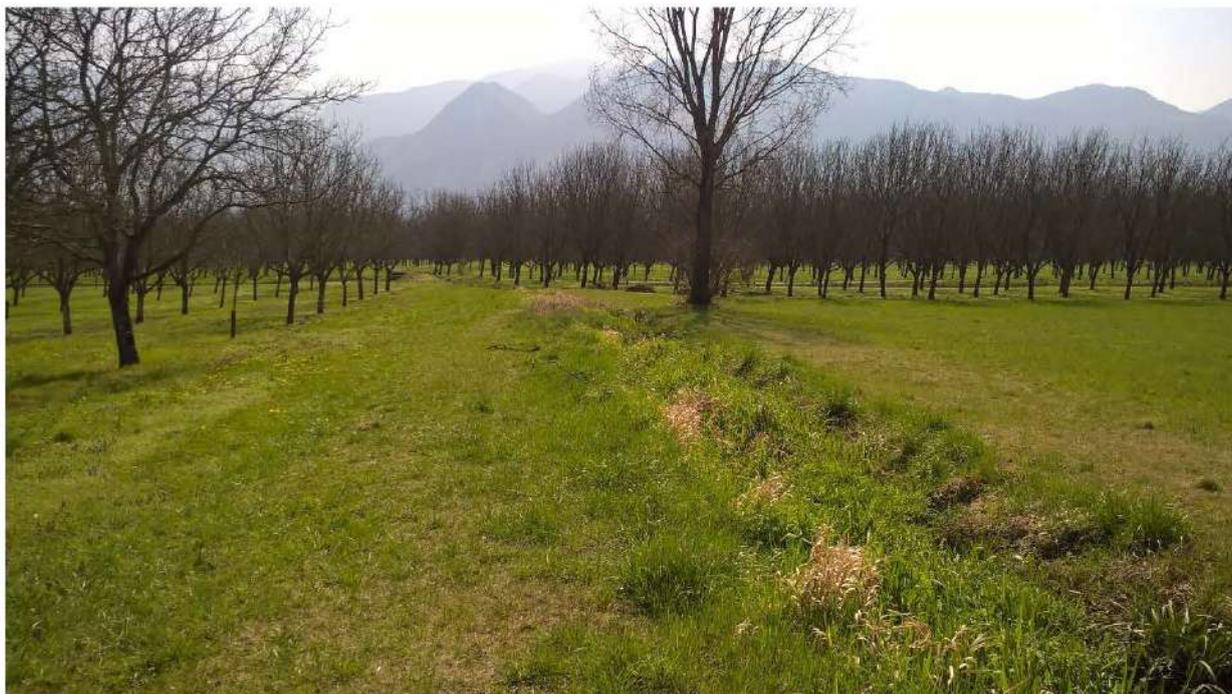
Phénomène	Surverse	Dépôts	Embâcles	Erosion	Rupture merlon
Cotation (de - à - -)	---	---	--	-	
Observations	La pente s'annule	Dépôts suivant les apports possibles (sables et fines)	Essentiellement de la végétation herbacée	Les vitesses à attendre sont faibles au regard de la pente	Pas de merlon (ou légers dépôts de curage)

Figure 85 : Traversée des noyerails

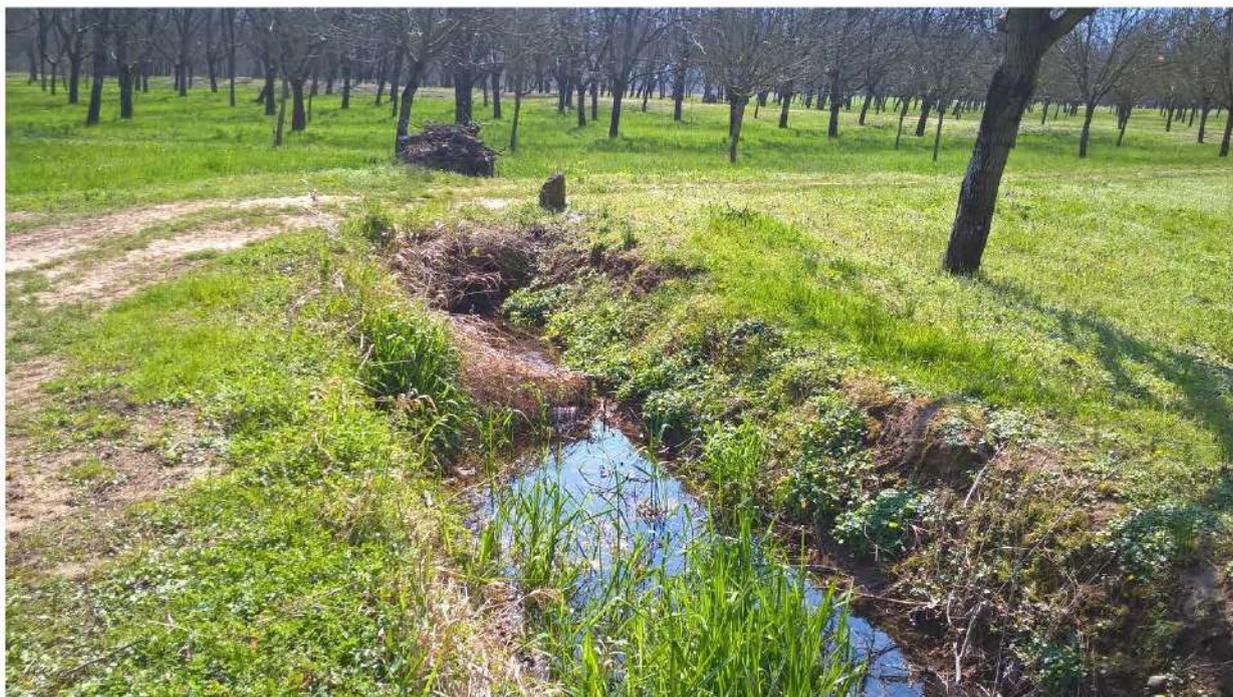
En quittant le village, le cours d'eau retrouve une configuration de fossé agricole, avec un entretien associé. Deux passages de chemin se font en buse de diamètre 1000mm. Les écoulements passent en siphon sous la voie ferrée, et transitent ensuite pendant quelques centaines de mètres entre les noyers. Des ouvrages d'infiltration assurent la gestion des écoulements.

Figure 87 : Fin du lit et ouvrage d'infiltration

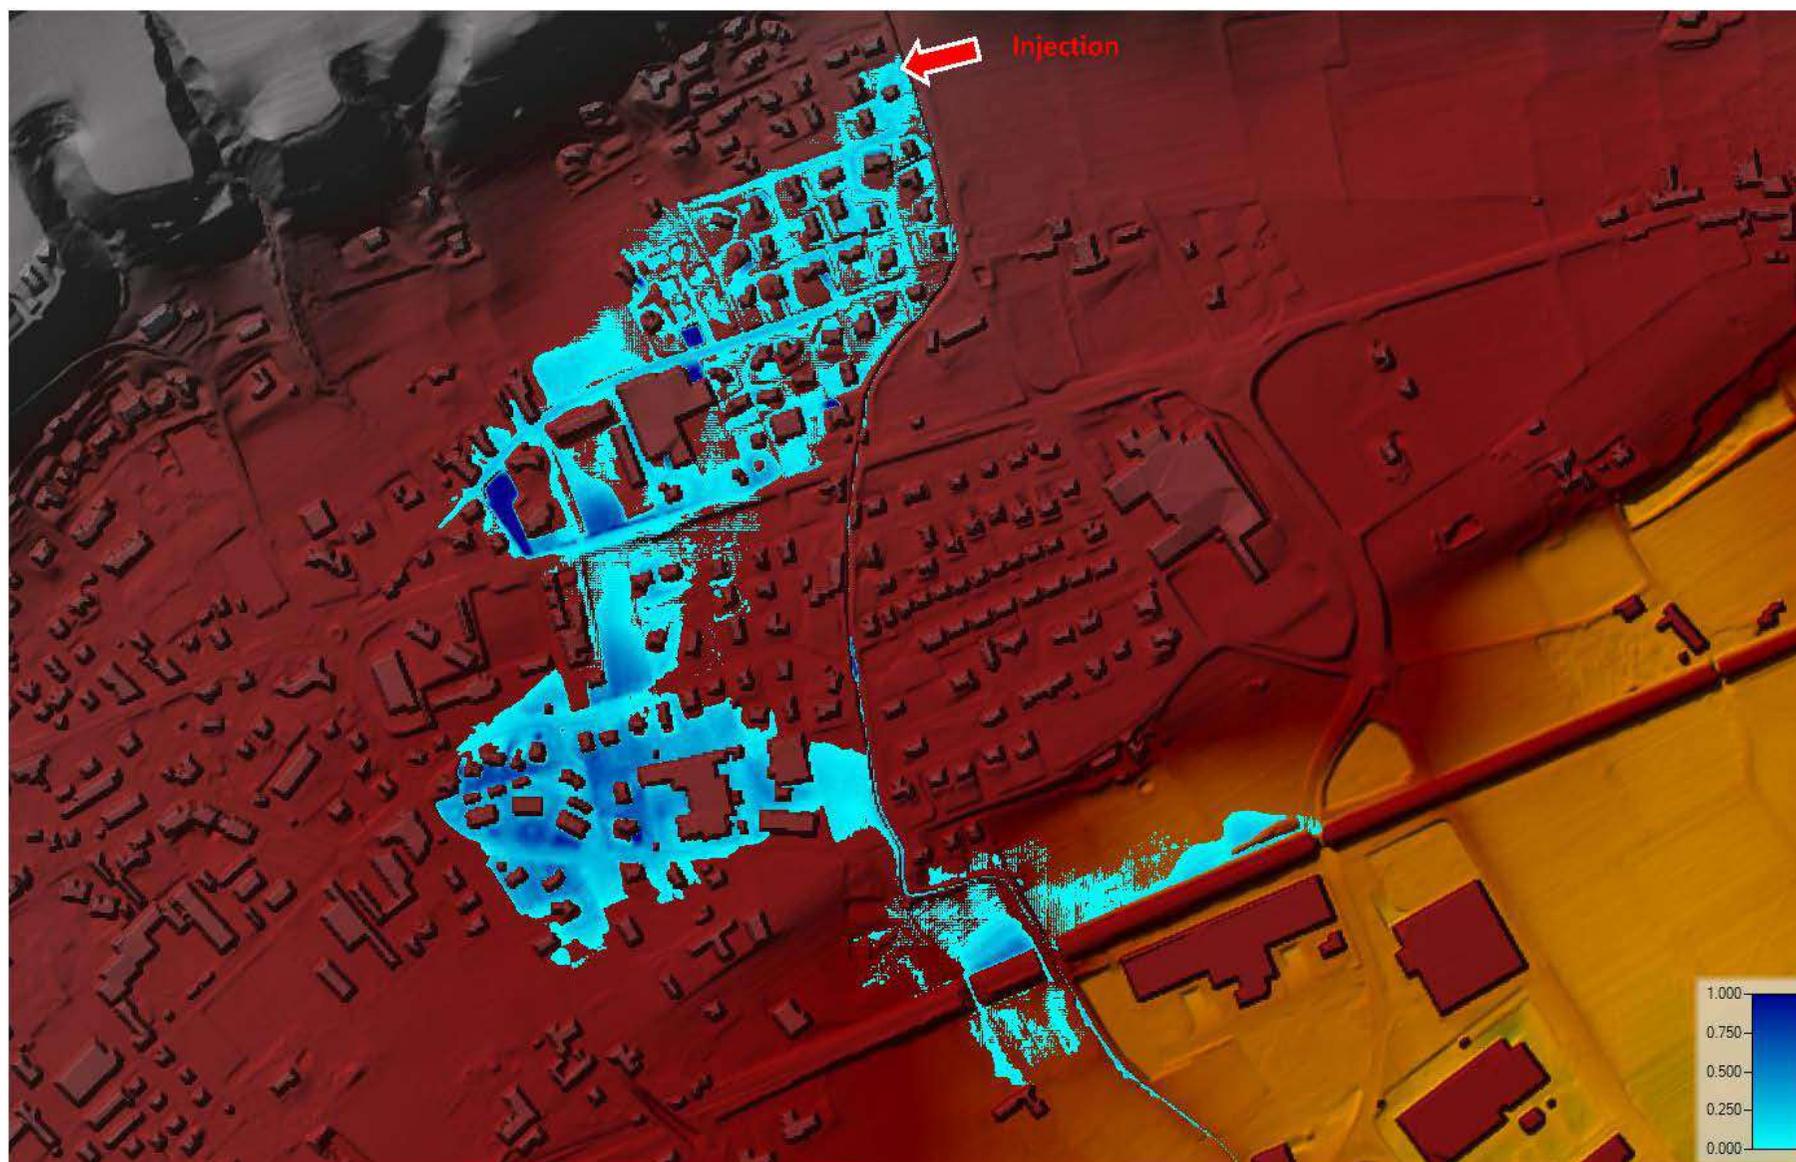
Figure 88 : Scenario 1 Hauteur d'eau

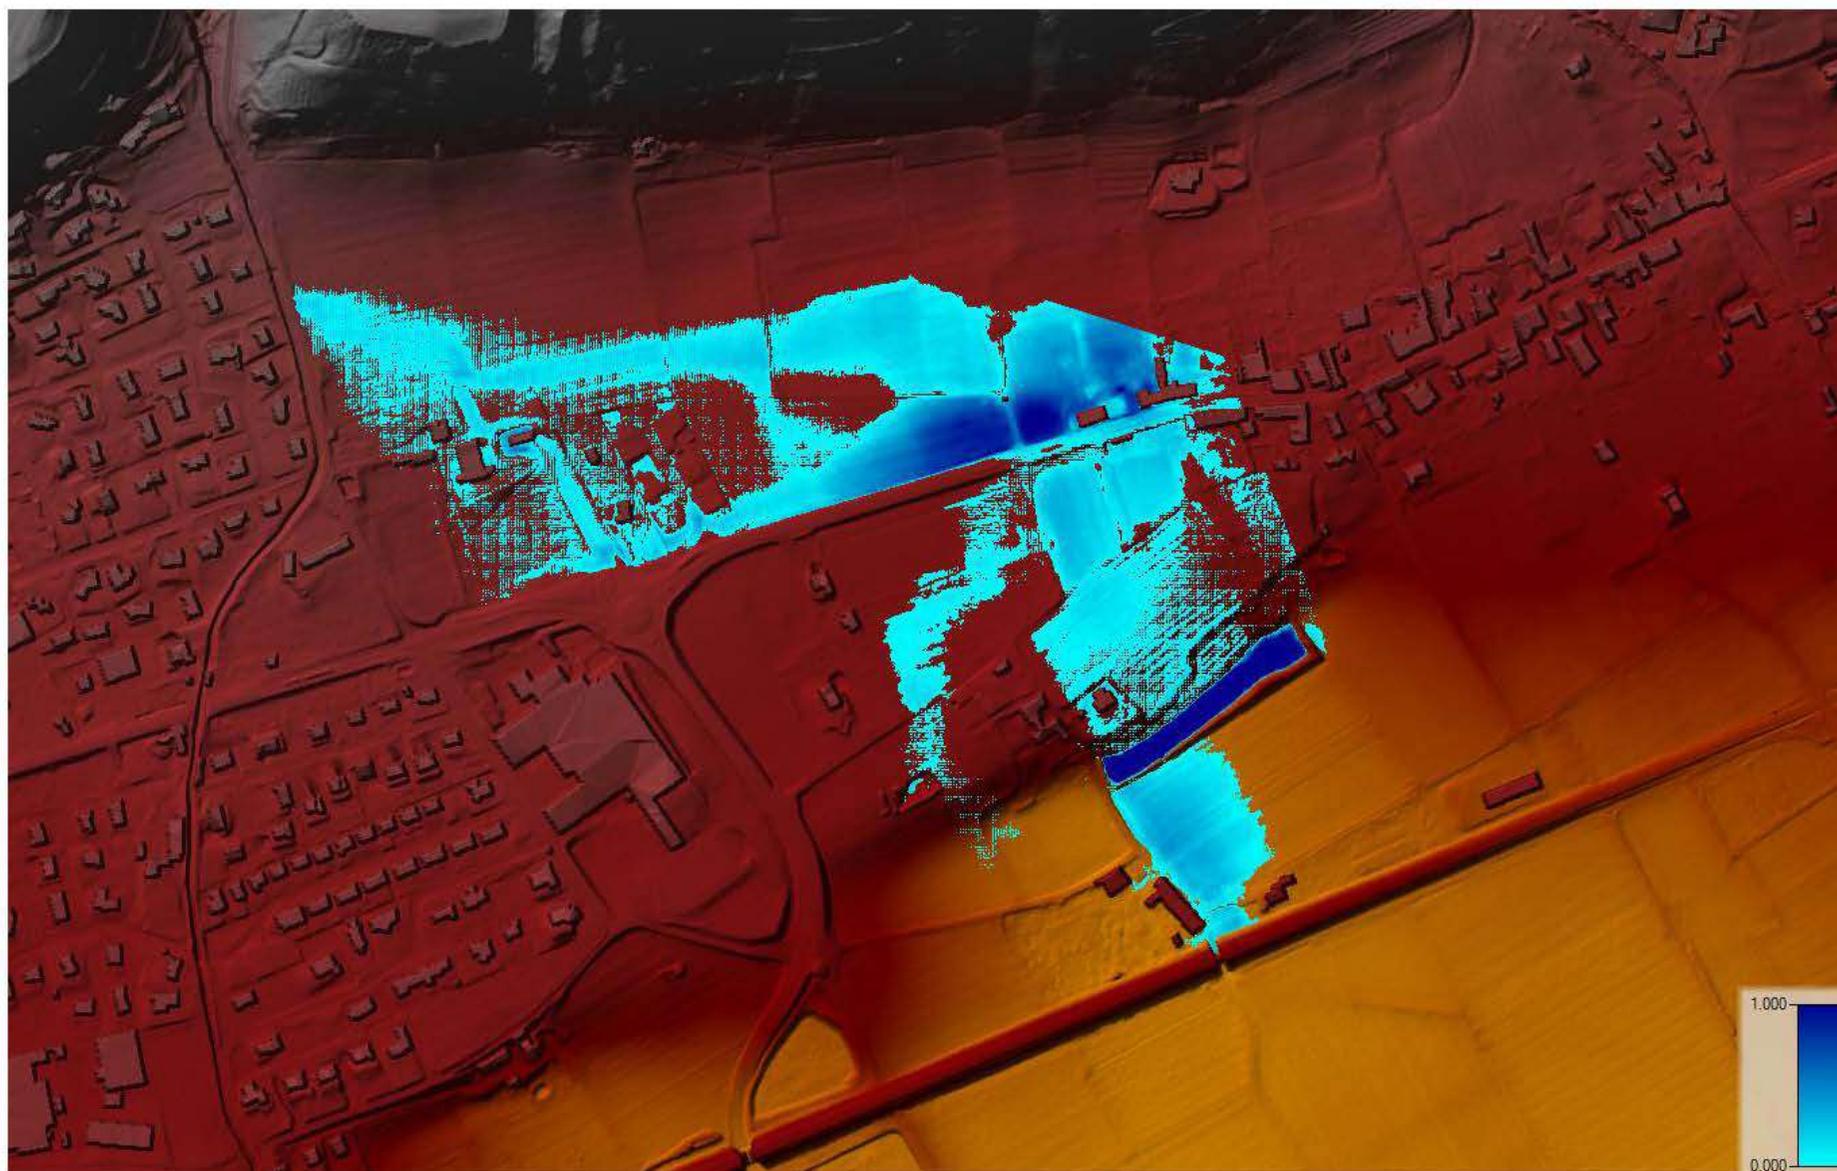
Figure 89 Scénario 2 Hauteurs d'écoulement

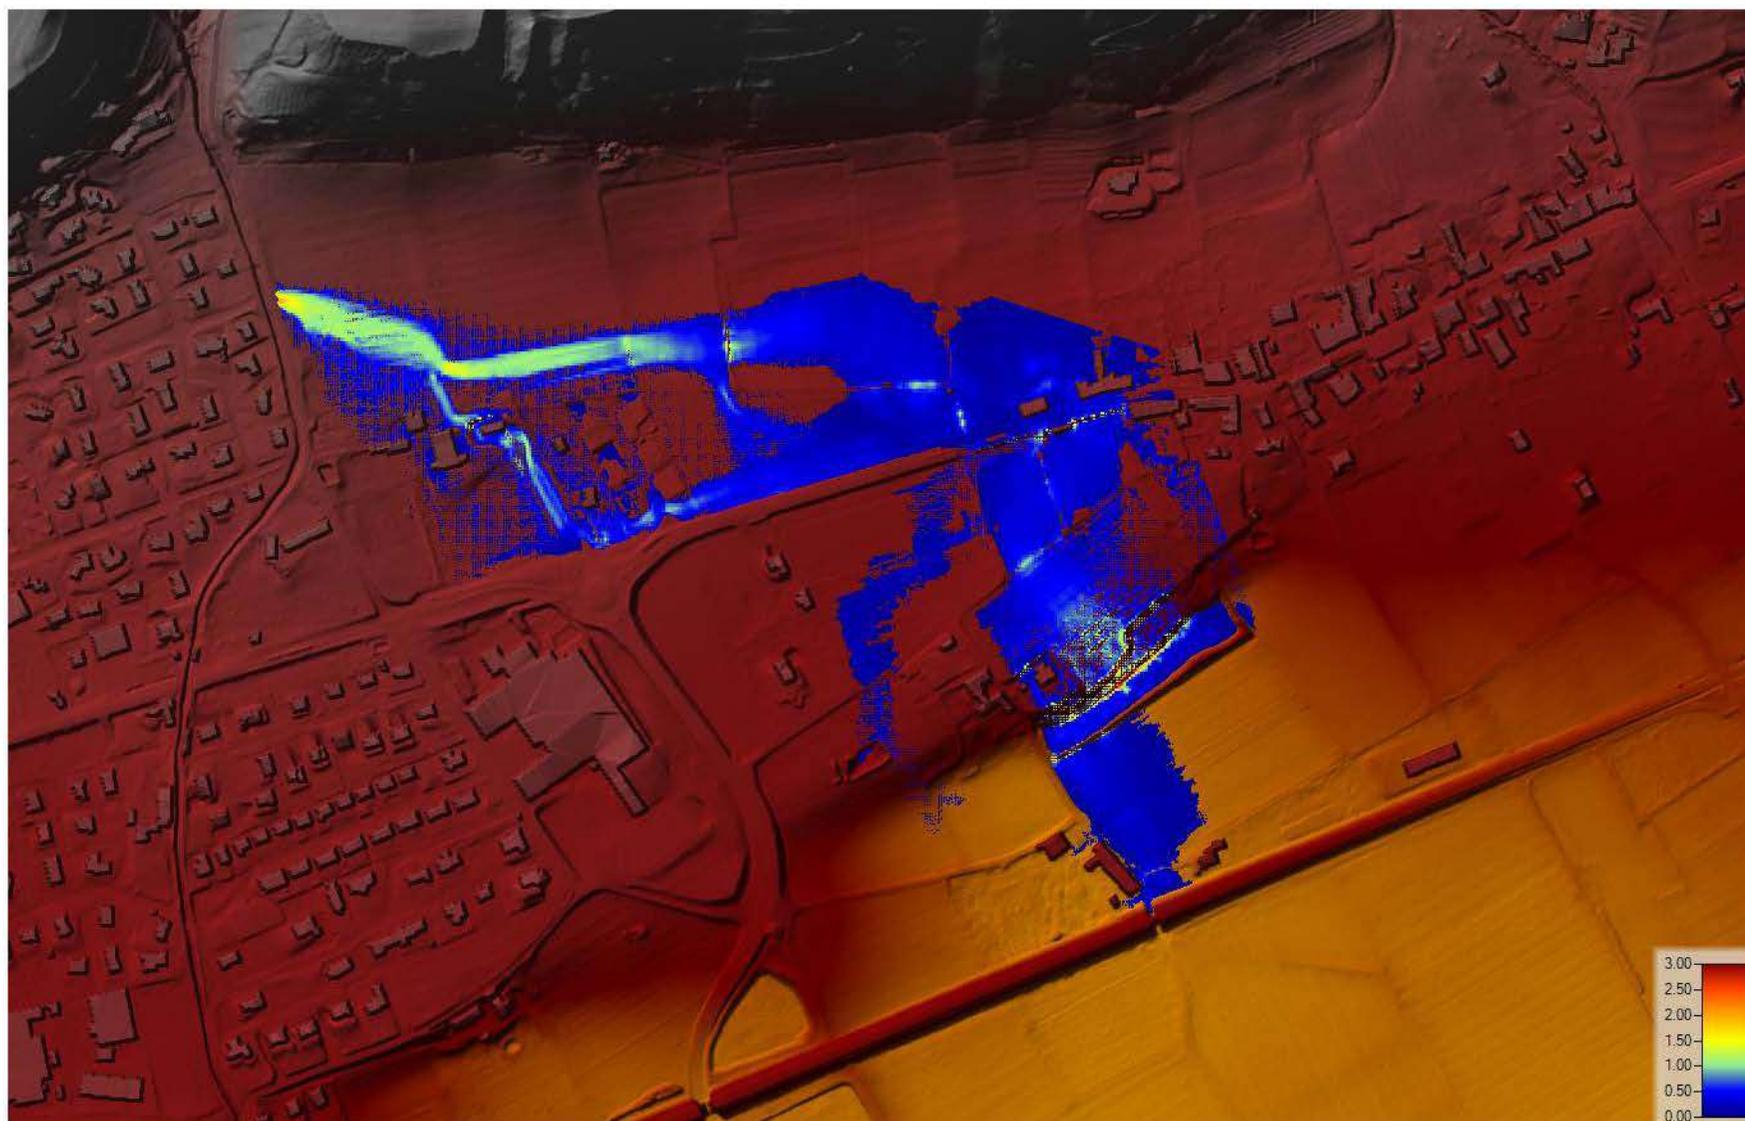
Figure 90 : Scénario 2 Vitesses d'écoulement

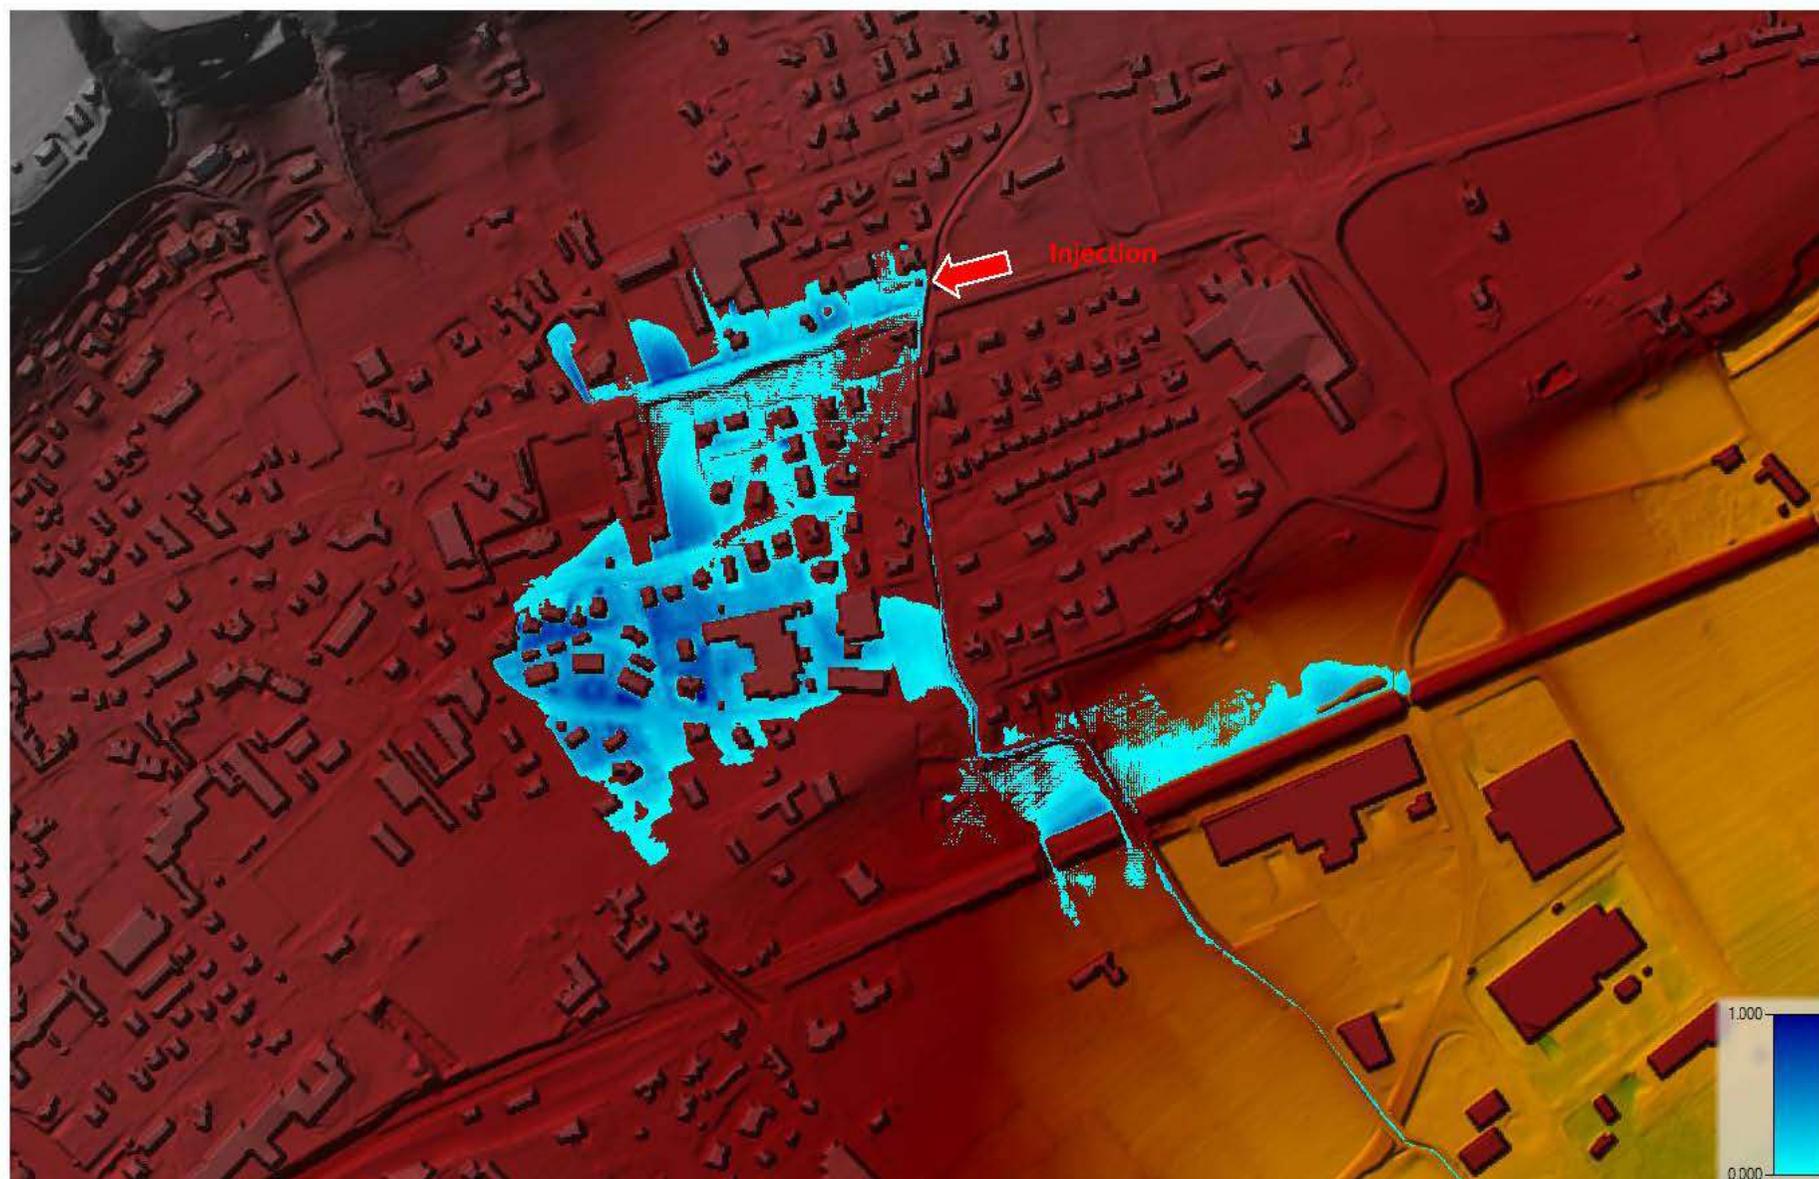
Figure 91 : Scénario 3 : Hauteurs d'écoulement

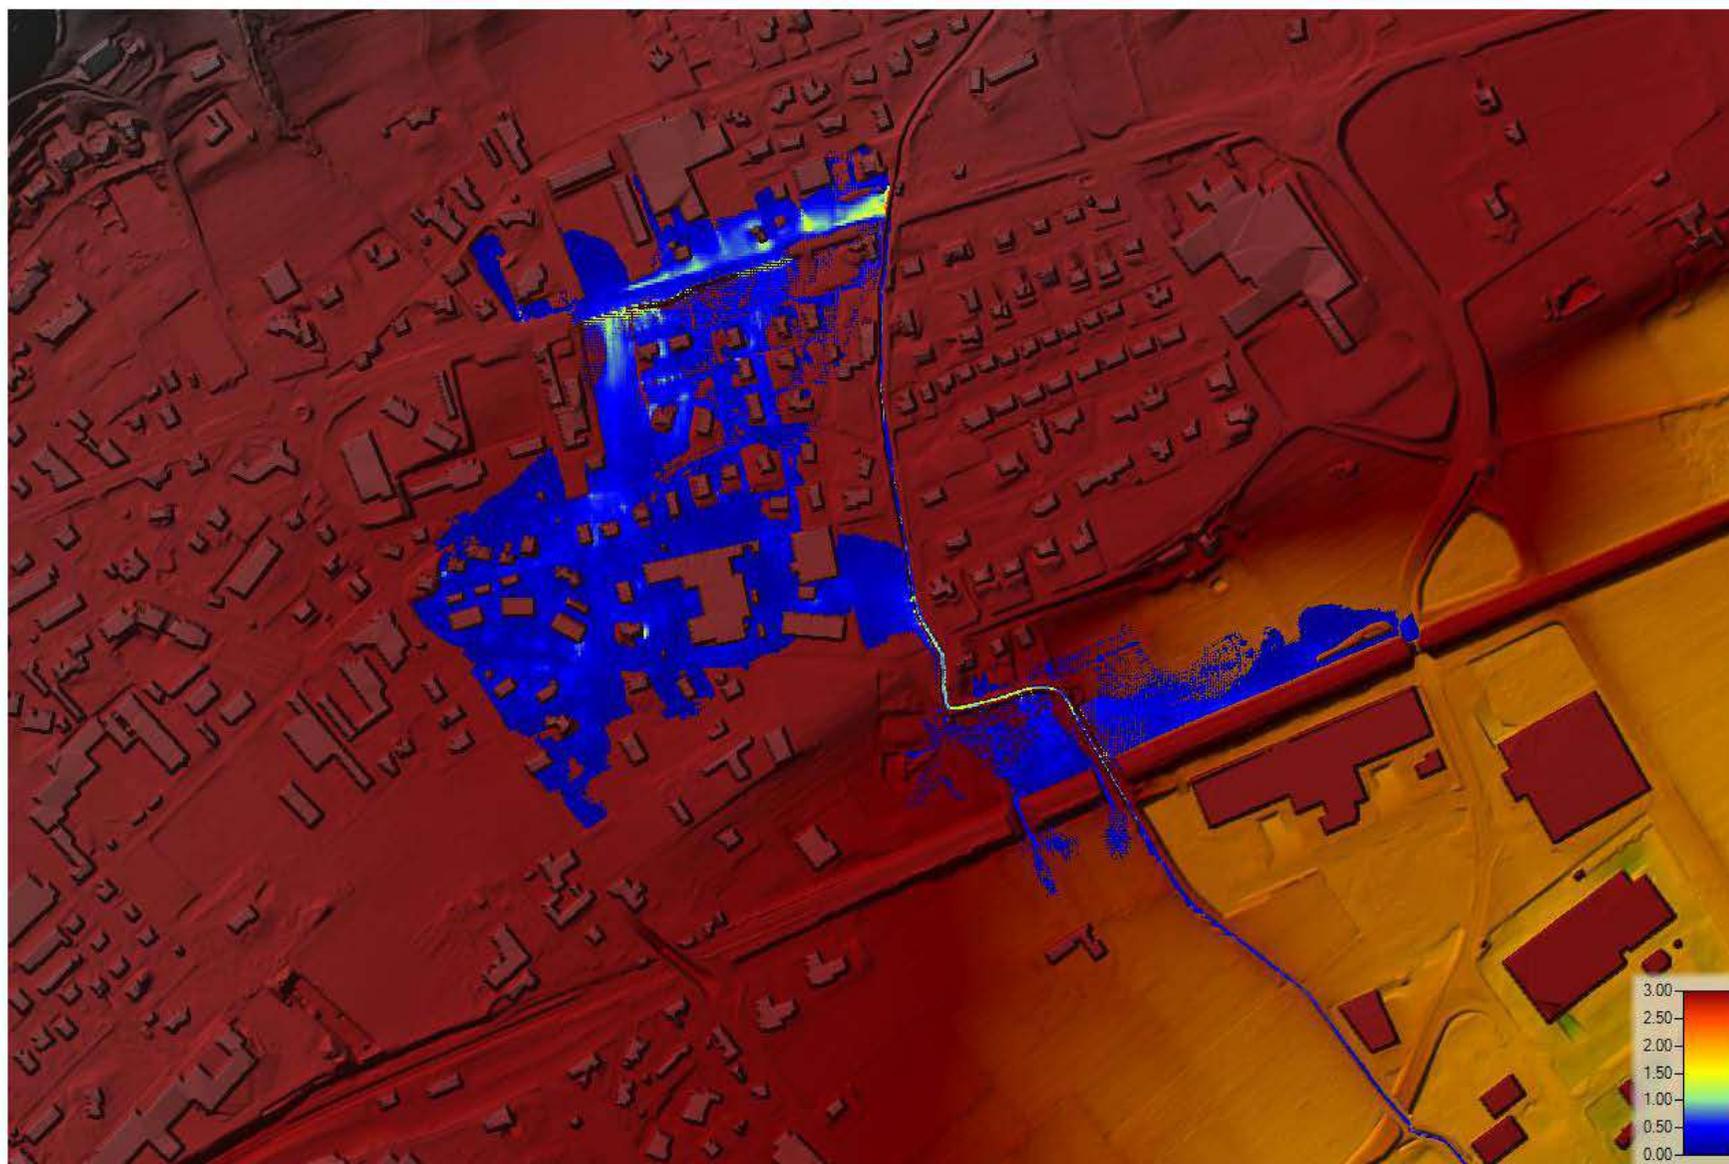
Figure 92 : Scénario 3 : Vitesses d'écoulement
