COMMUNE DE VINAY (38)

RIF DE COULANGE ET RUISSEAU DES BAUCHES

Etude hydraulique et mise à jour de la cartographie des aléas

Intitulé de l'étude : Commune de VINAY - Etude hydraulique et mise à jour de la cartographie des aléas sur les torrents du Rif de Coulange et des Bauches

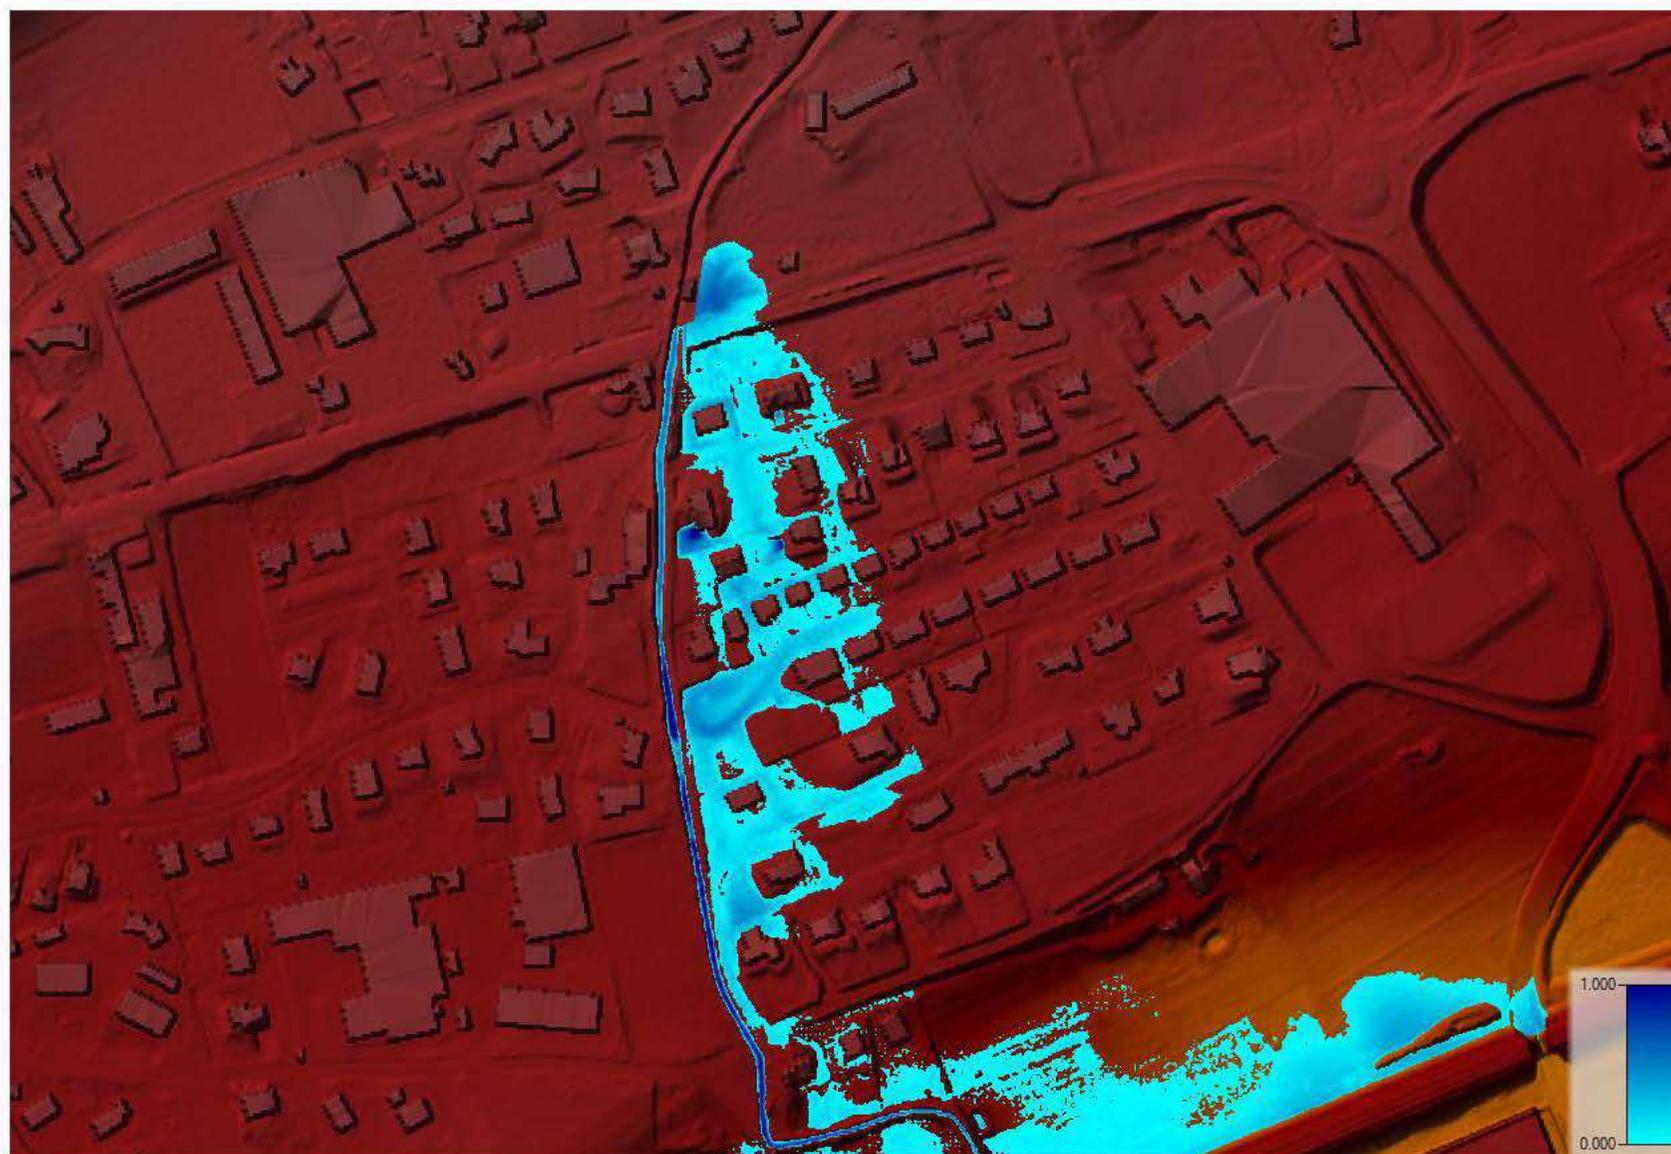
Figure 93 : Scénario 3bis : Hauteurs d'écoulement

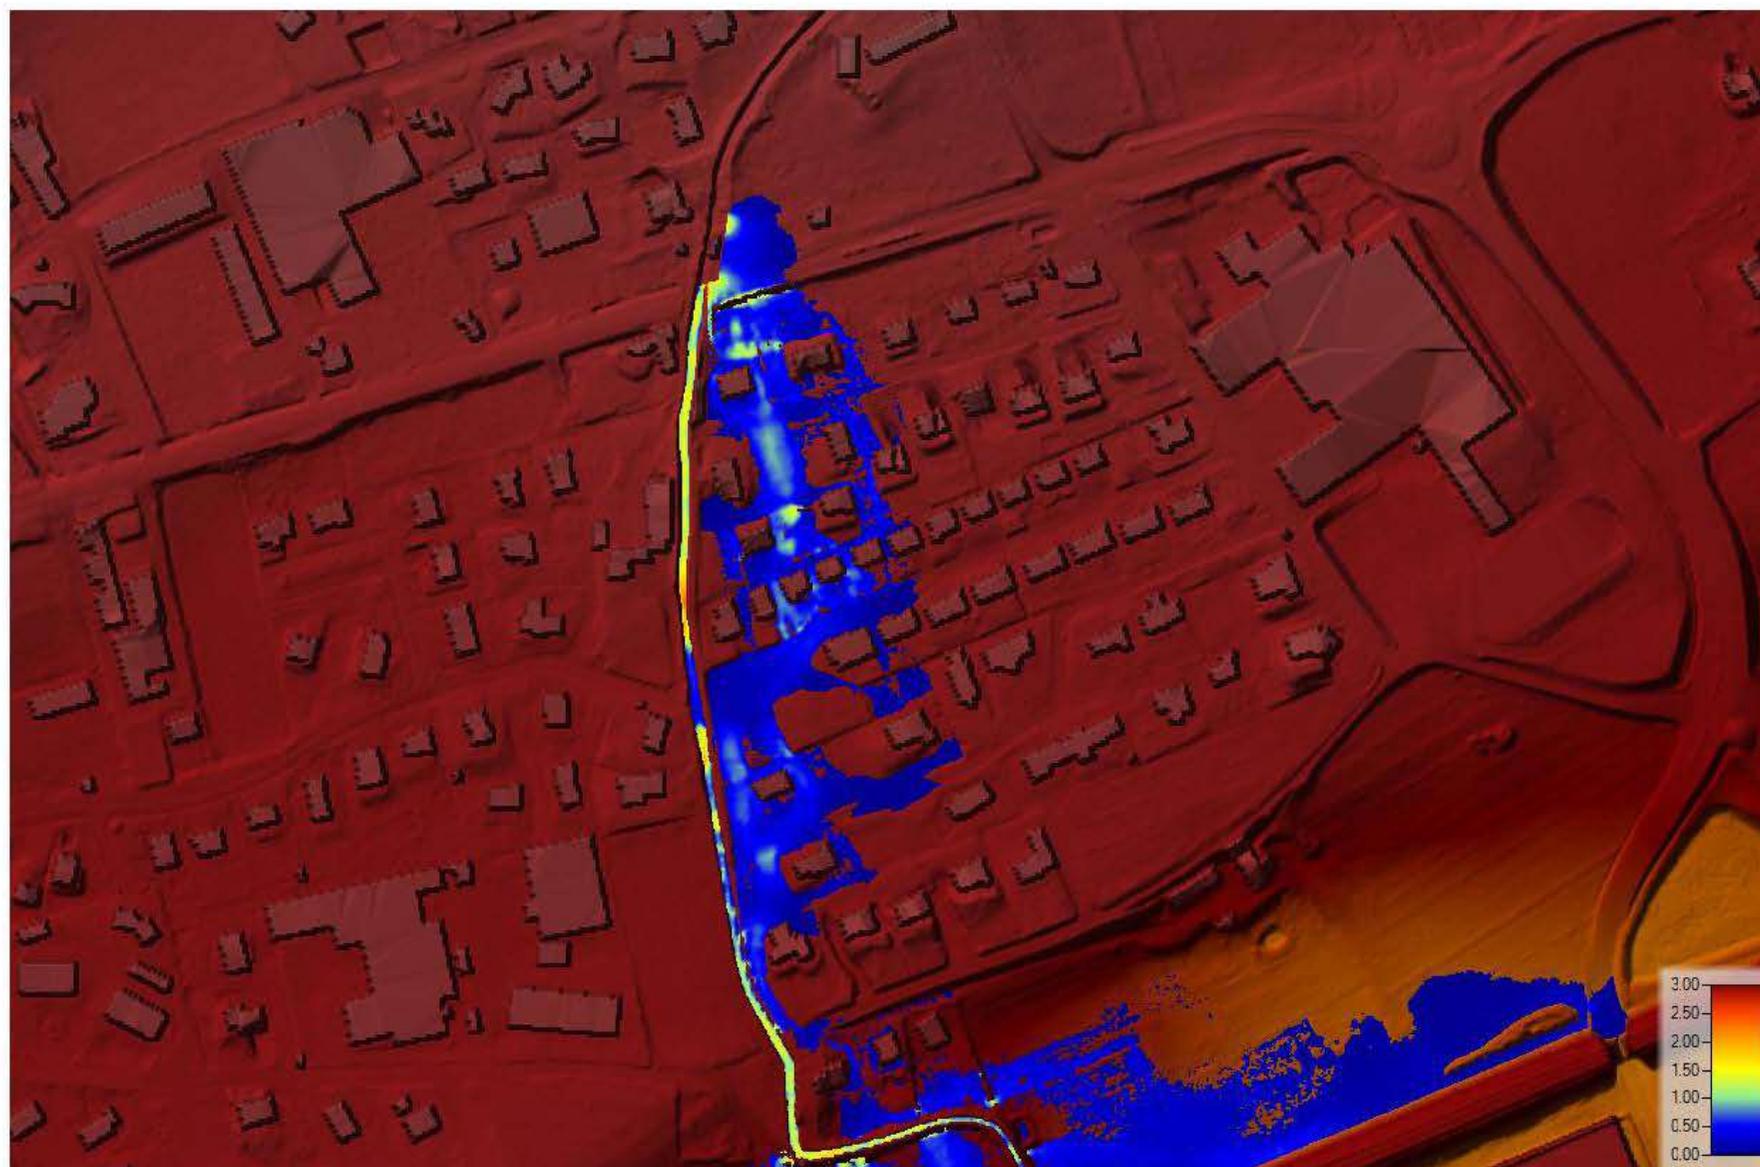
Figure 94 : Scénario 3bis : Vitesse d'écoulement

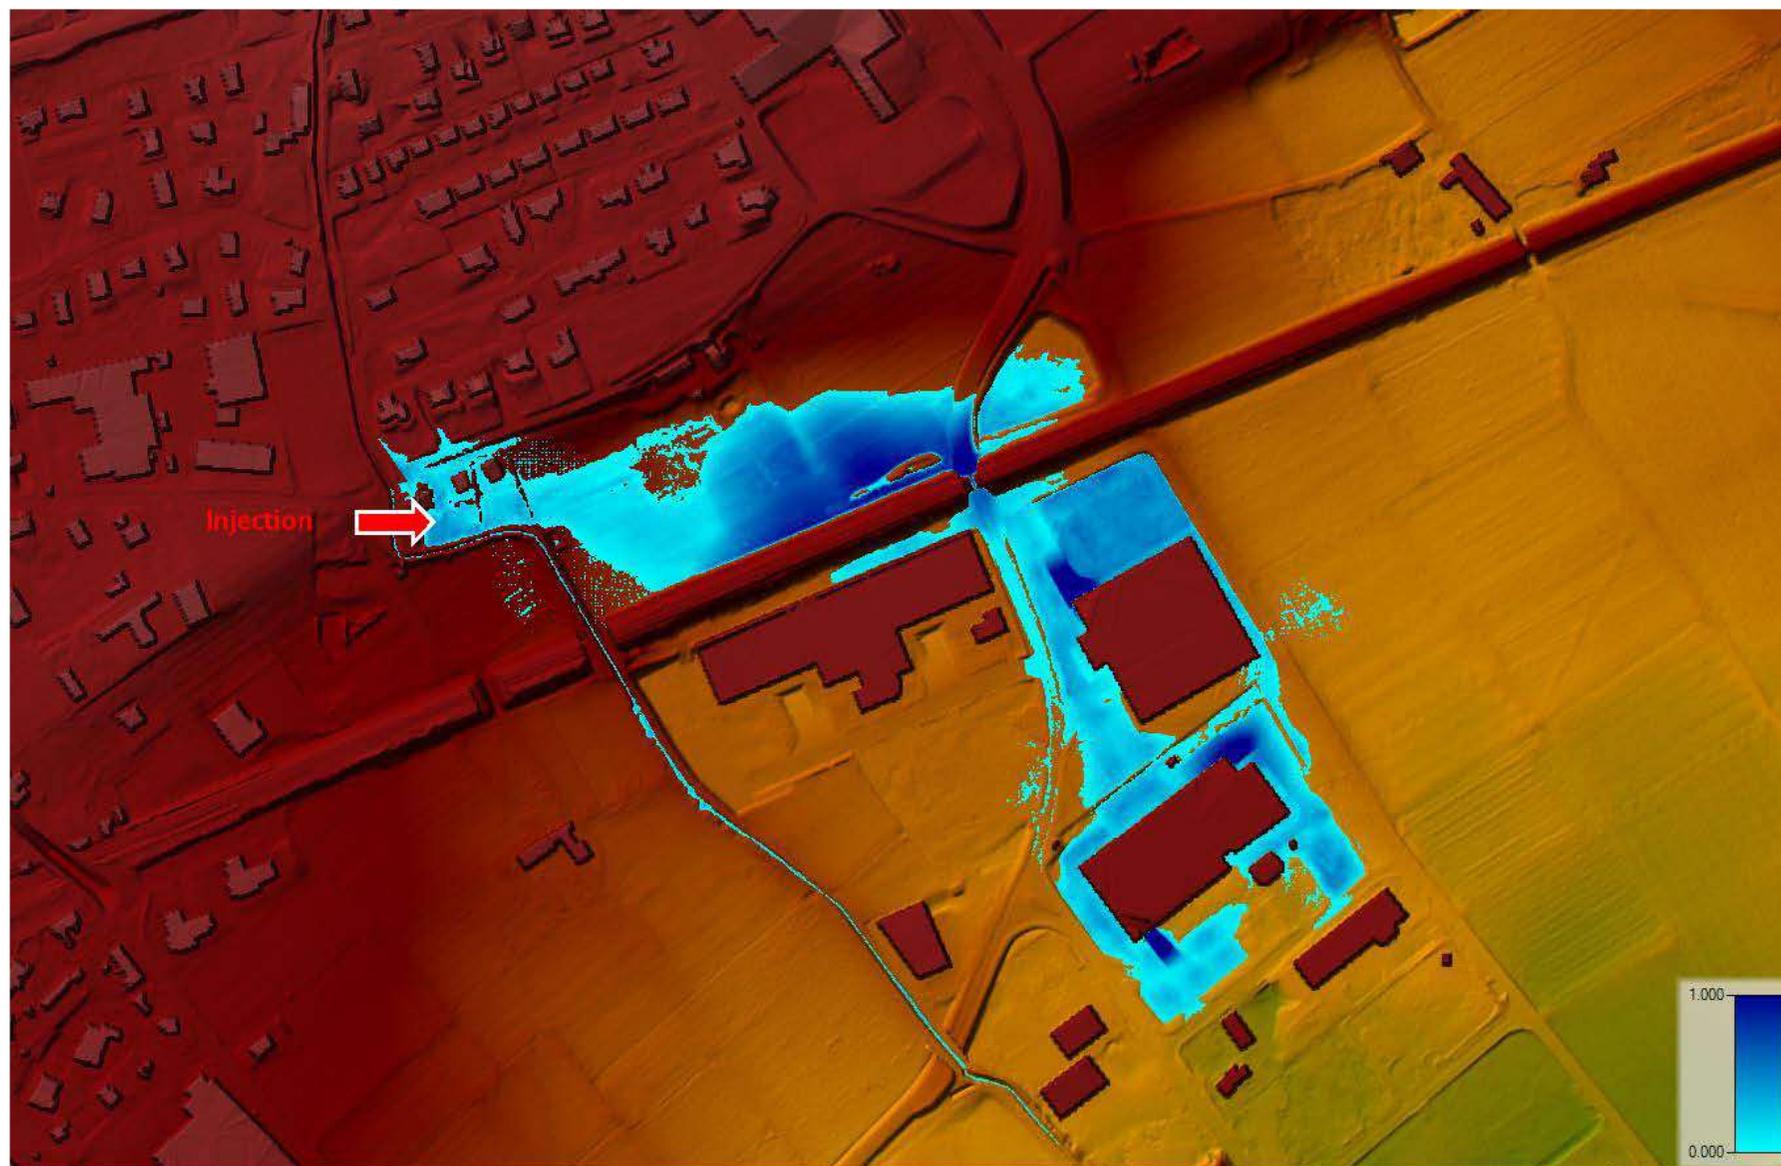
Figure 95 : Scénario 4 : Hauteurs d'écoulement

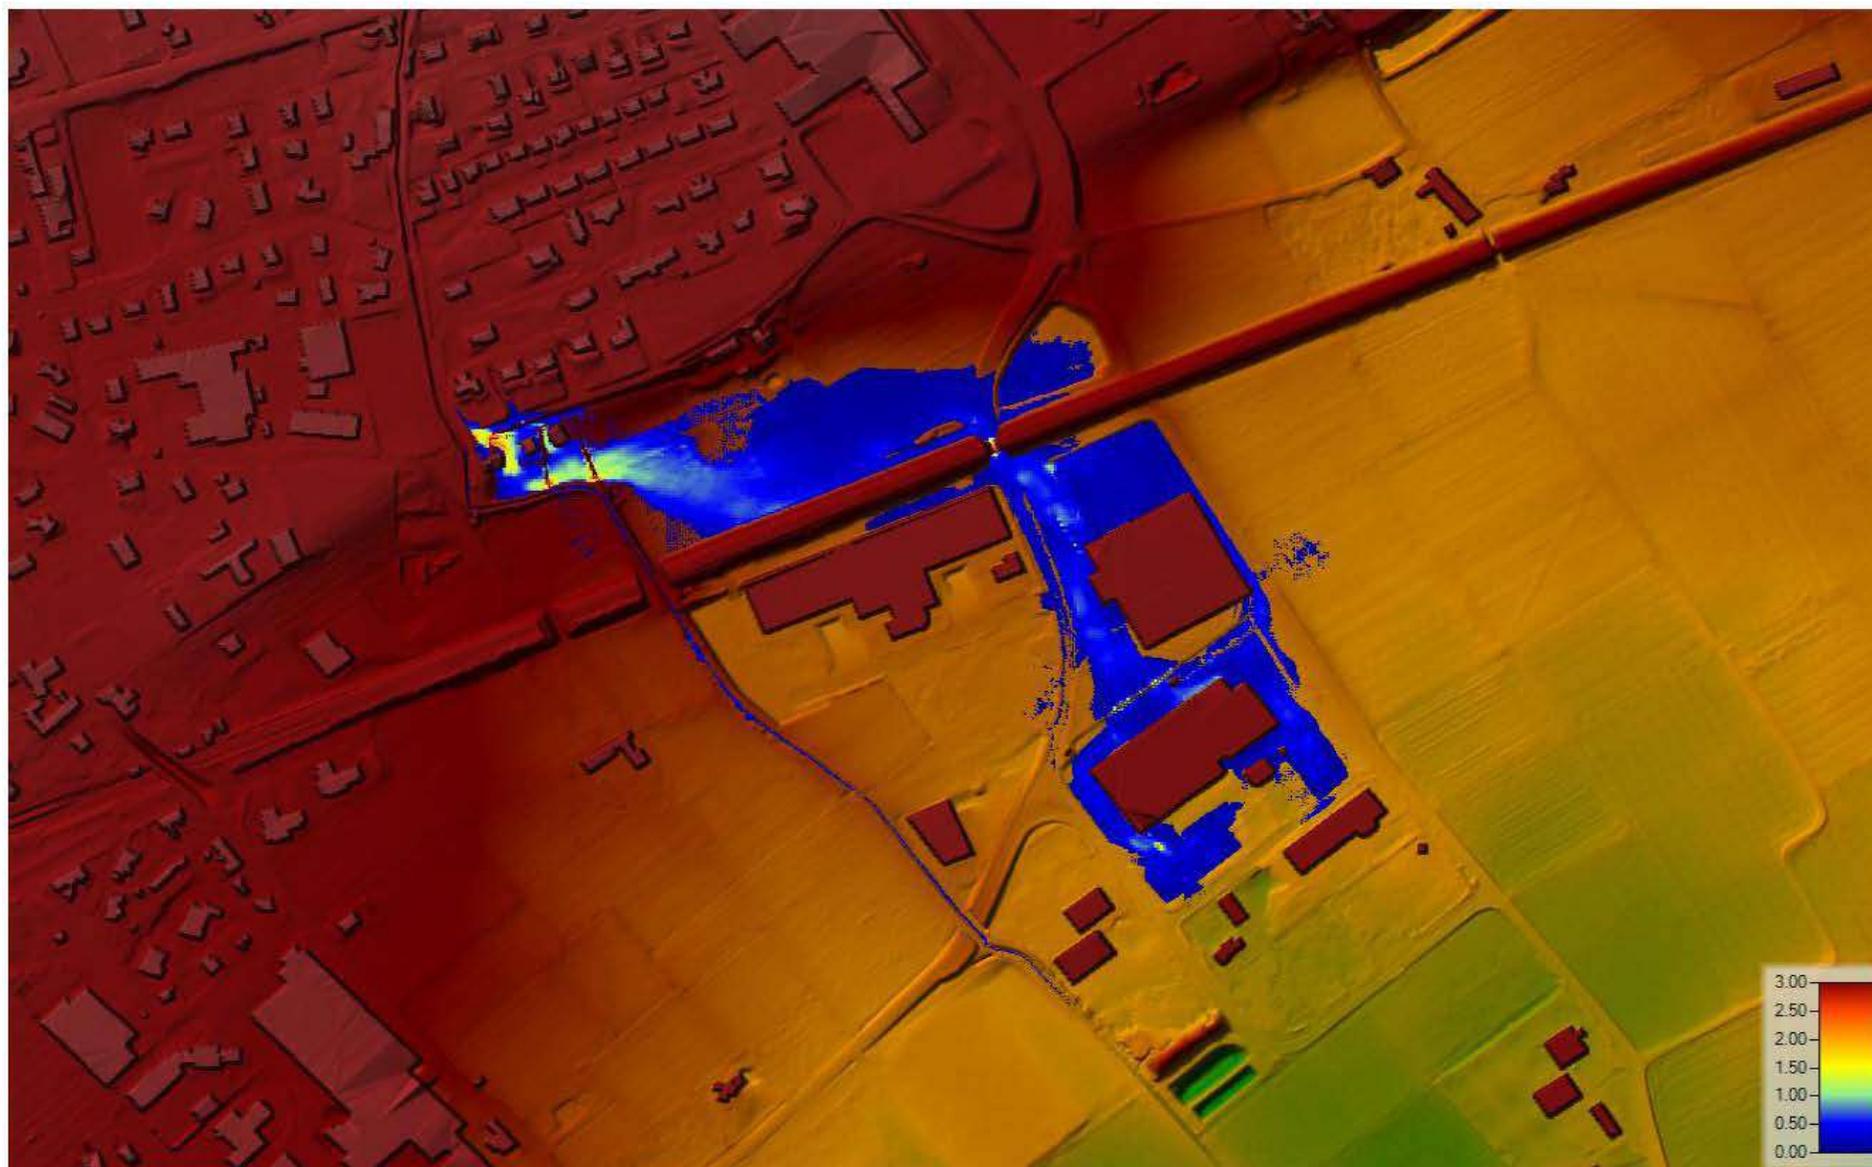
Figure 96 : Scénario 4 : Vitesses d'écoulement.

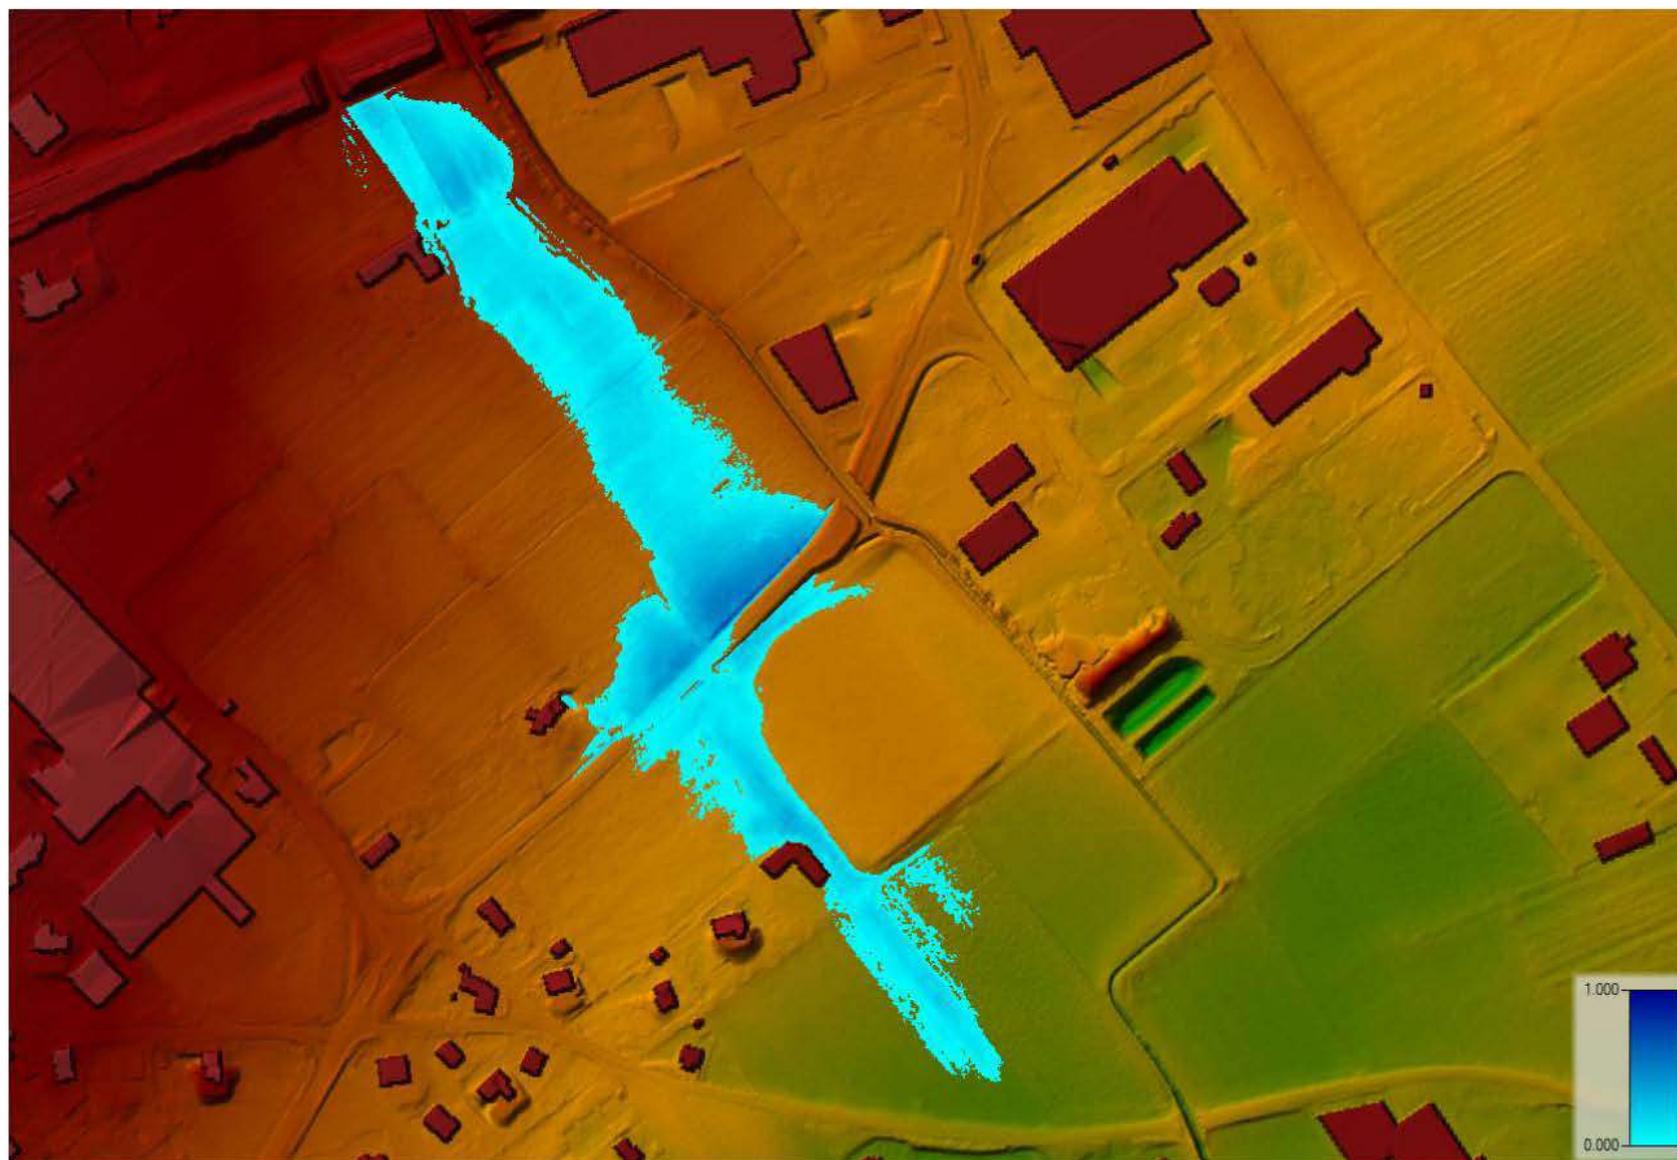
Figure 97 : Scénario 5 : Hauteurs d'écoulement

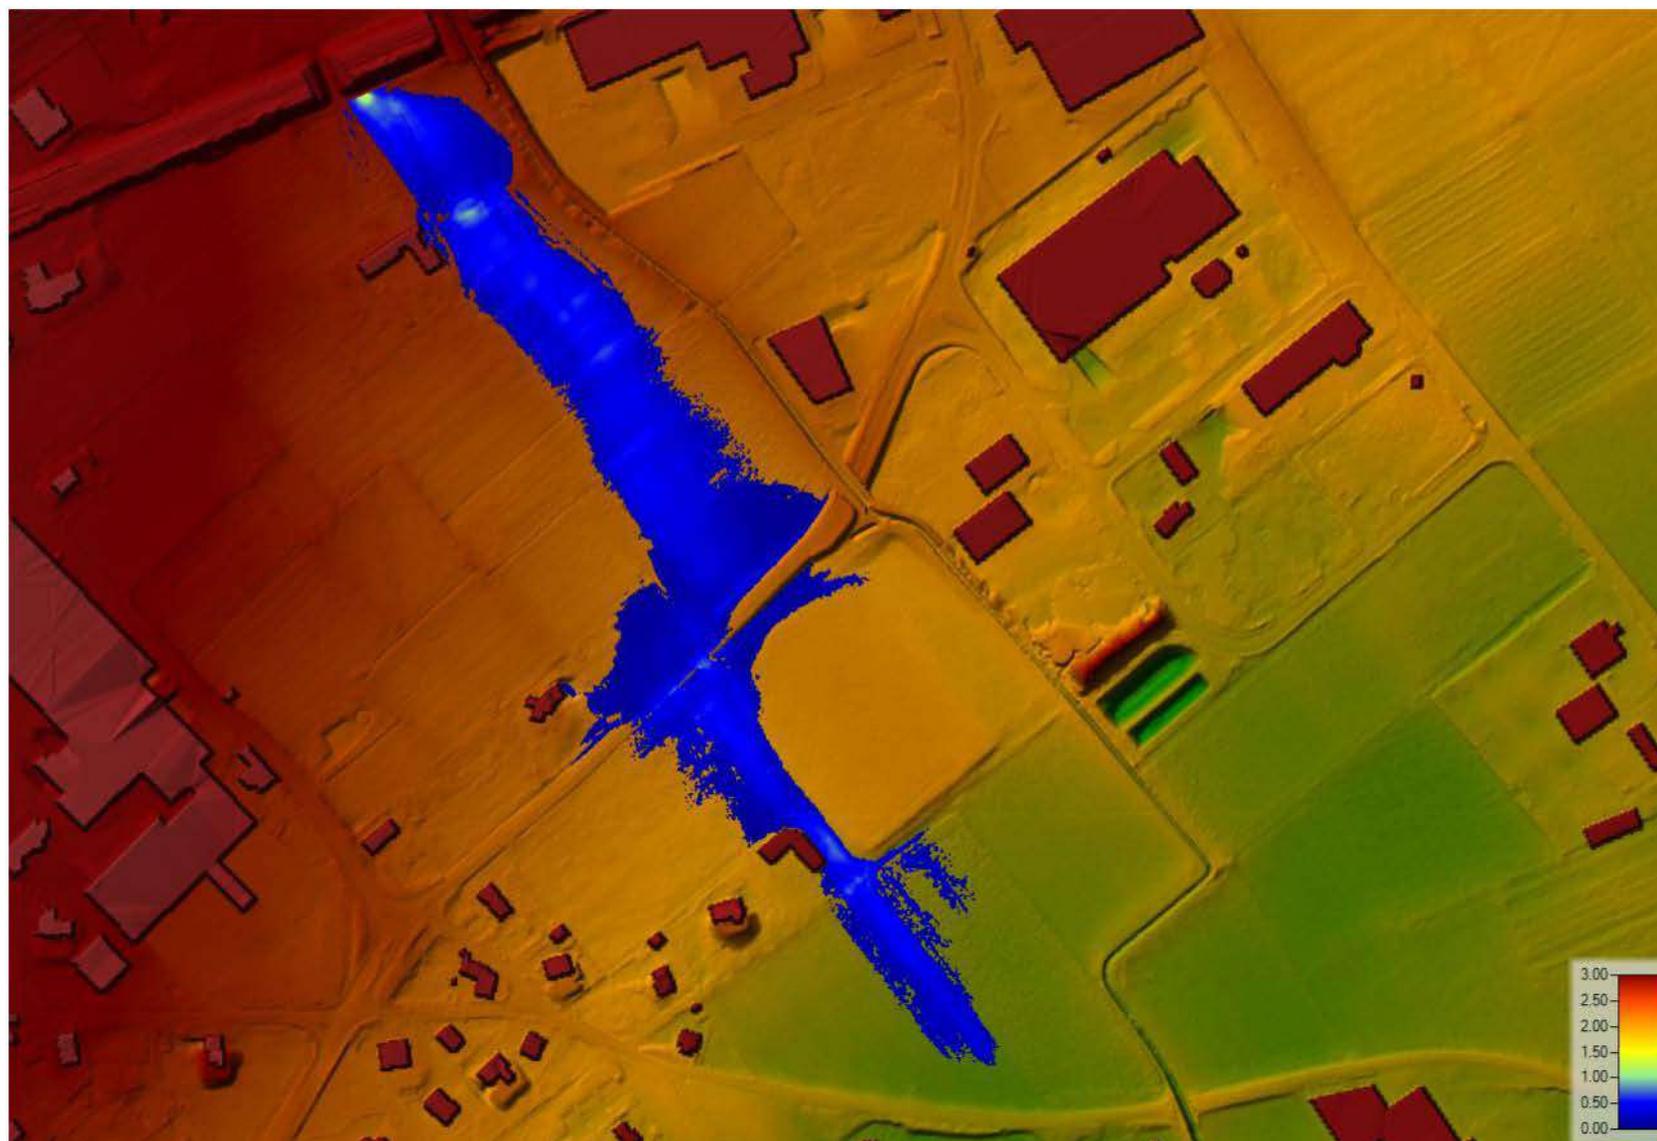
Figure 98 : Scénario 3 : Vitesses d'écoulement

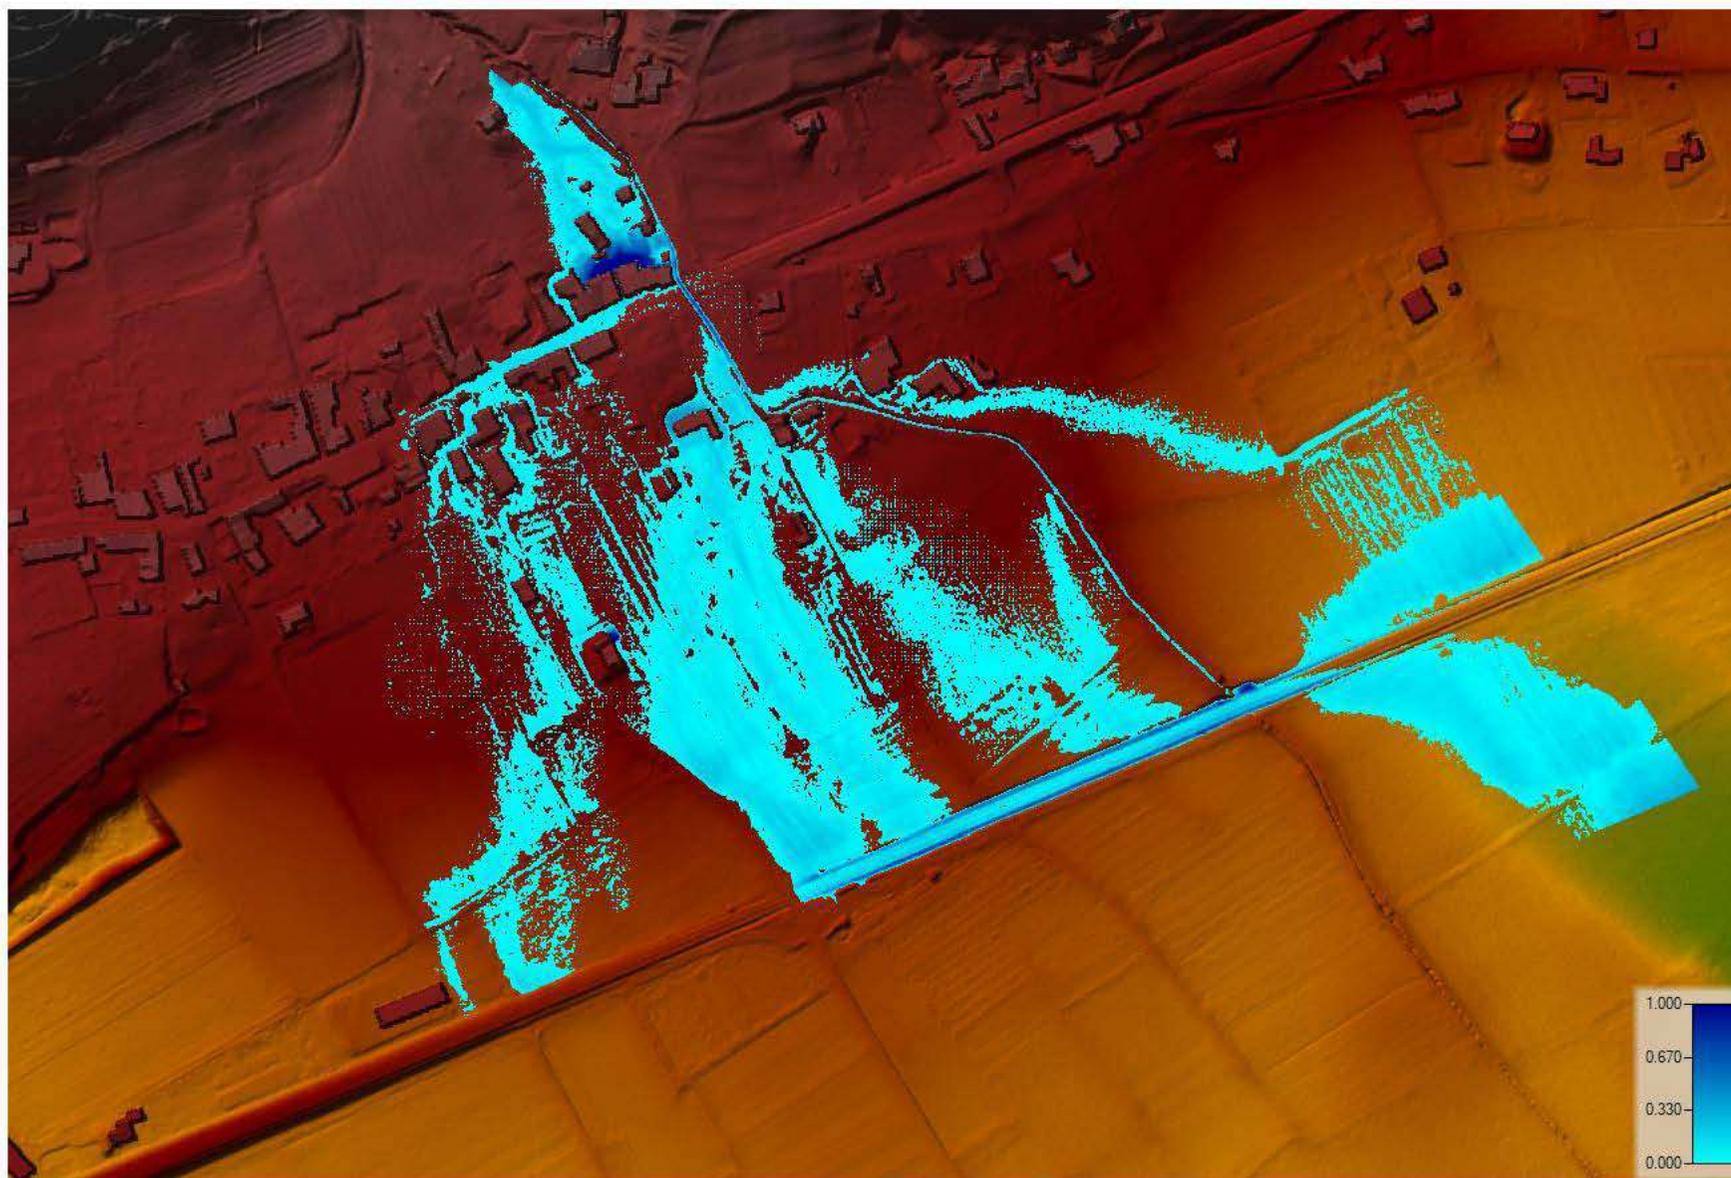
Figure 99 : Scénario 1 : Hauteurs d'écoulement

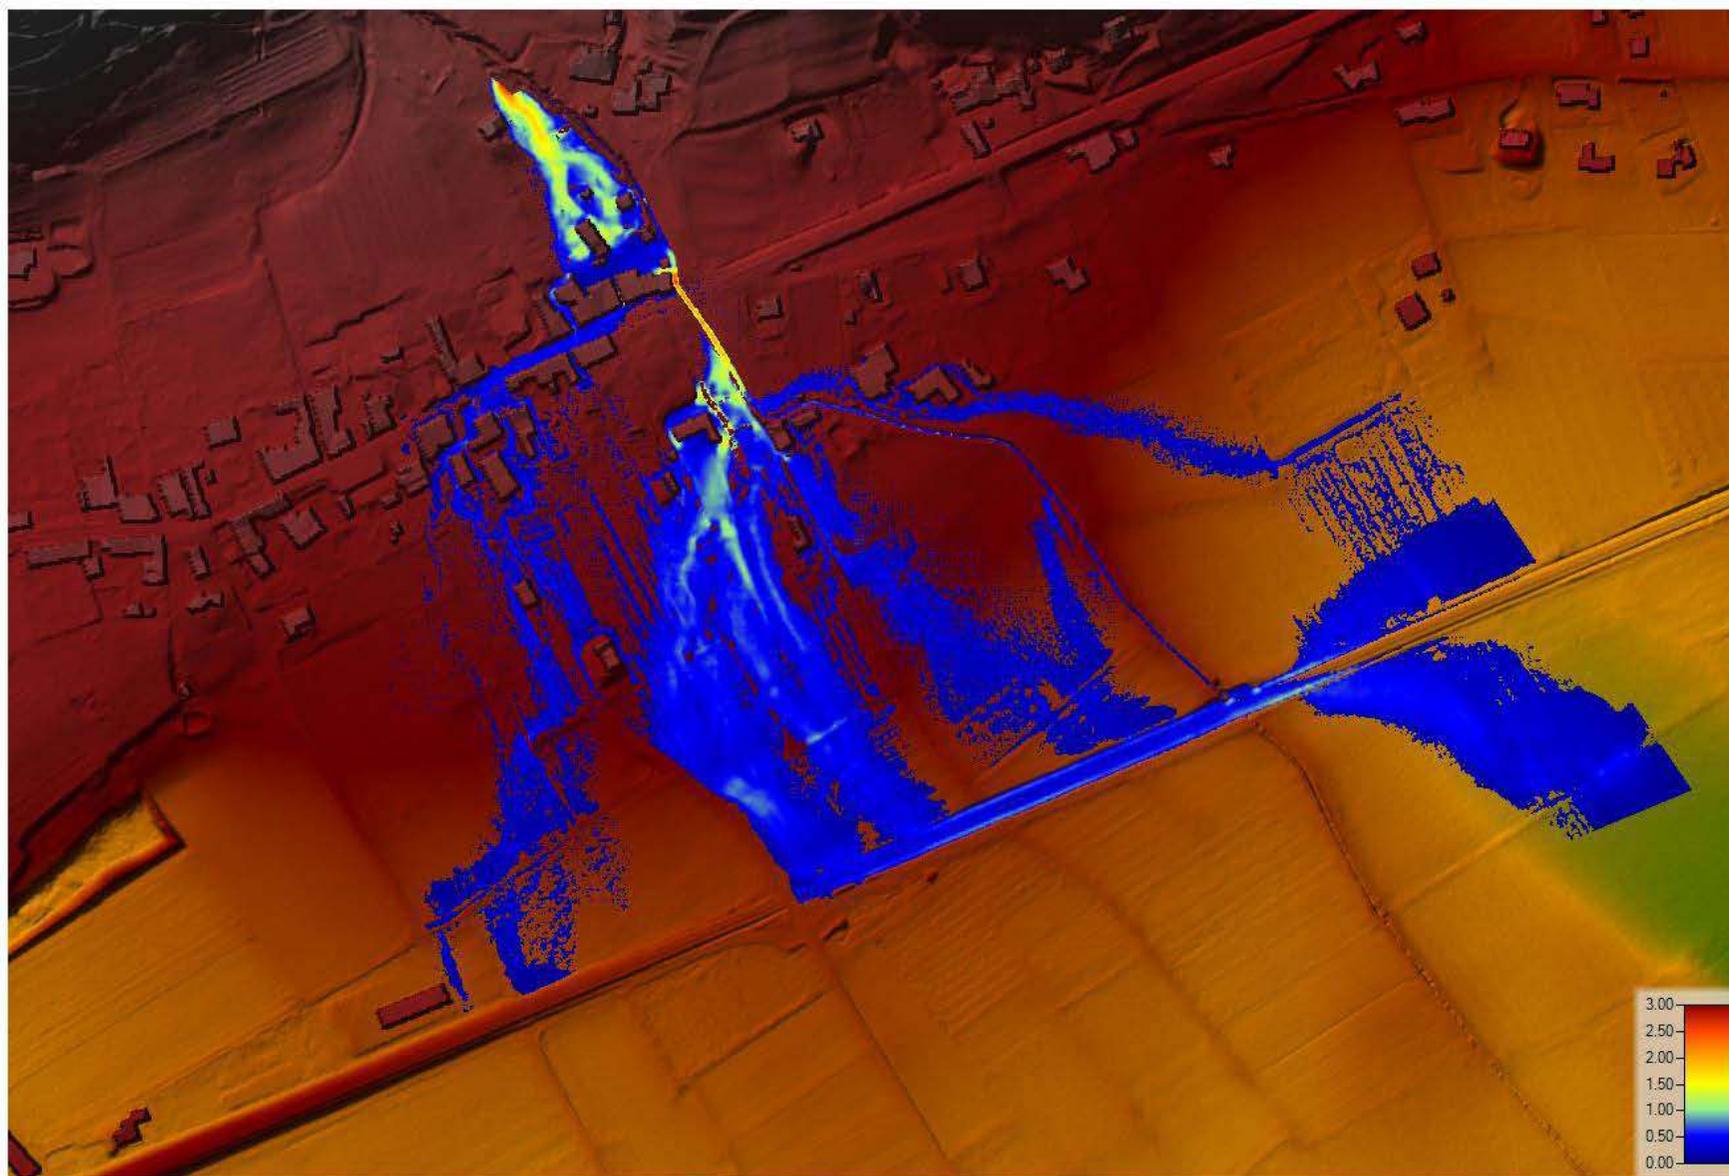
Figure 100 : Scénario 1 : Vitesses d'écoulement

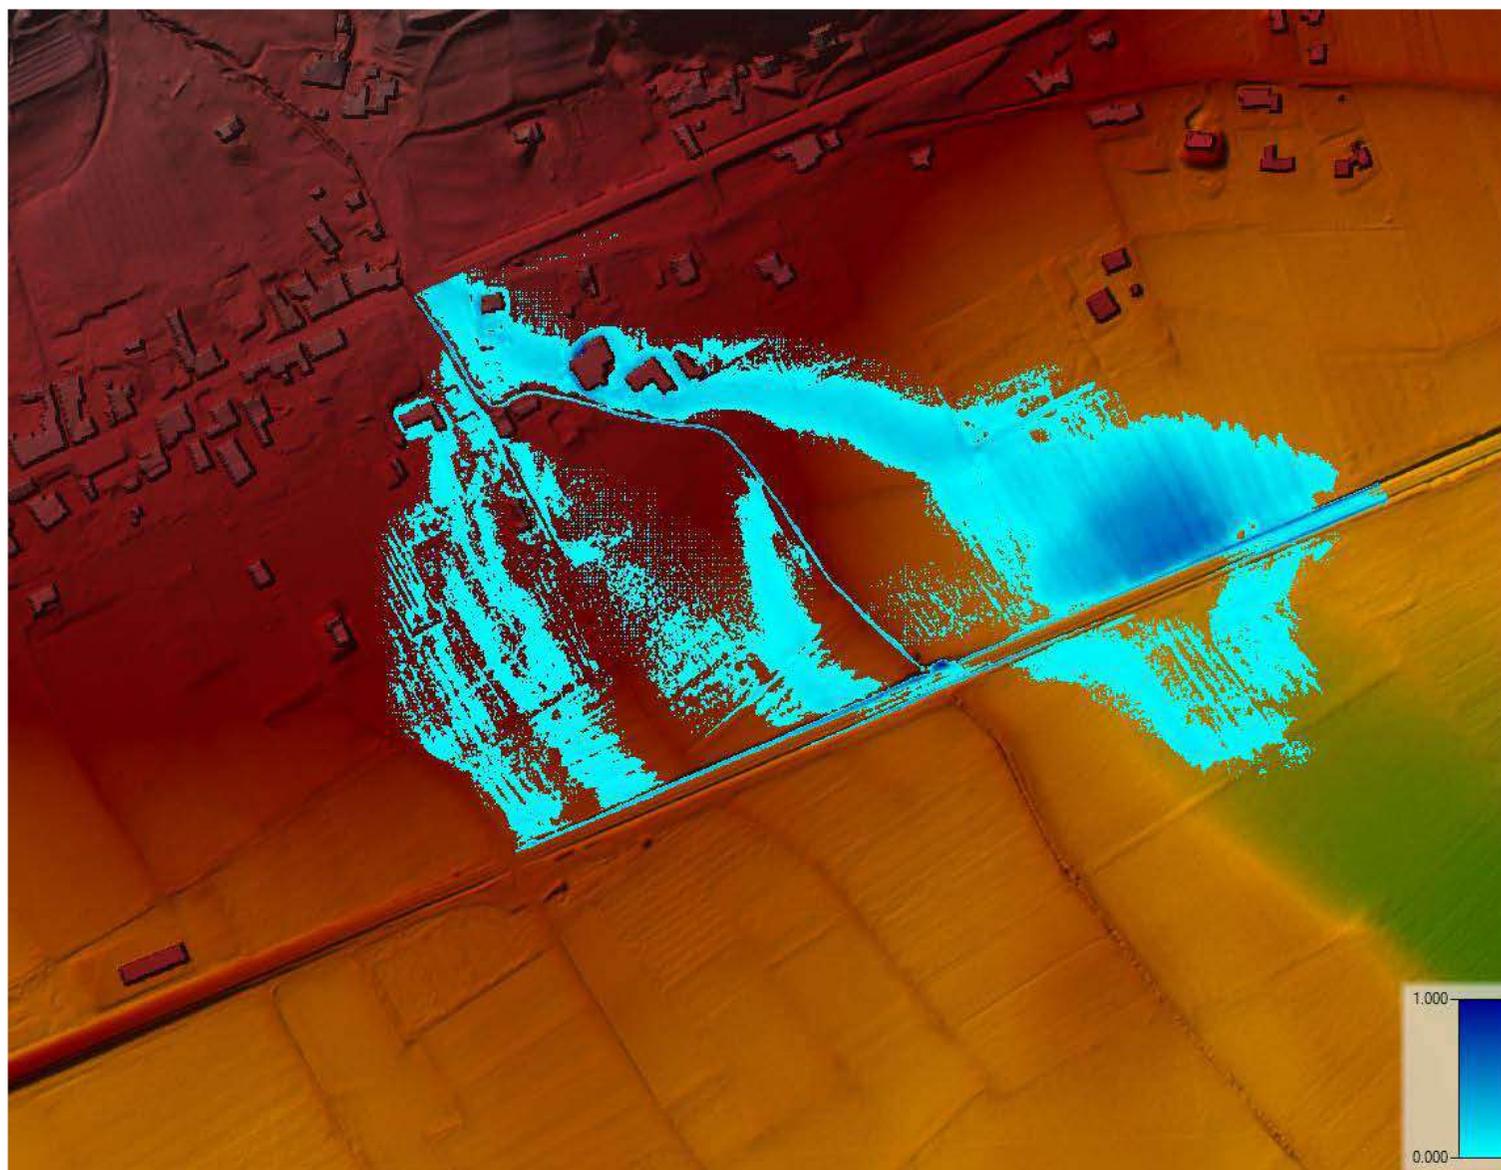
Figure 101 : Scénario 2 : Hauteurs d'écoulement

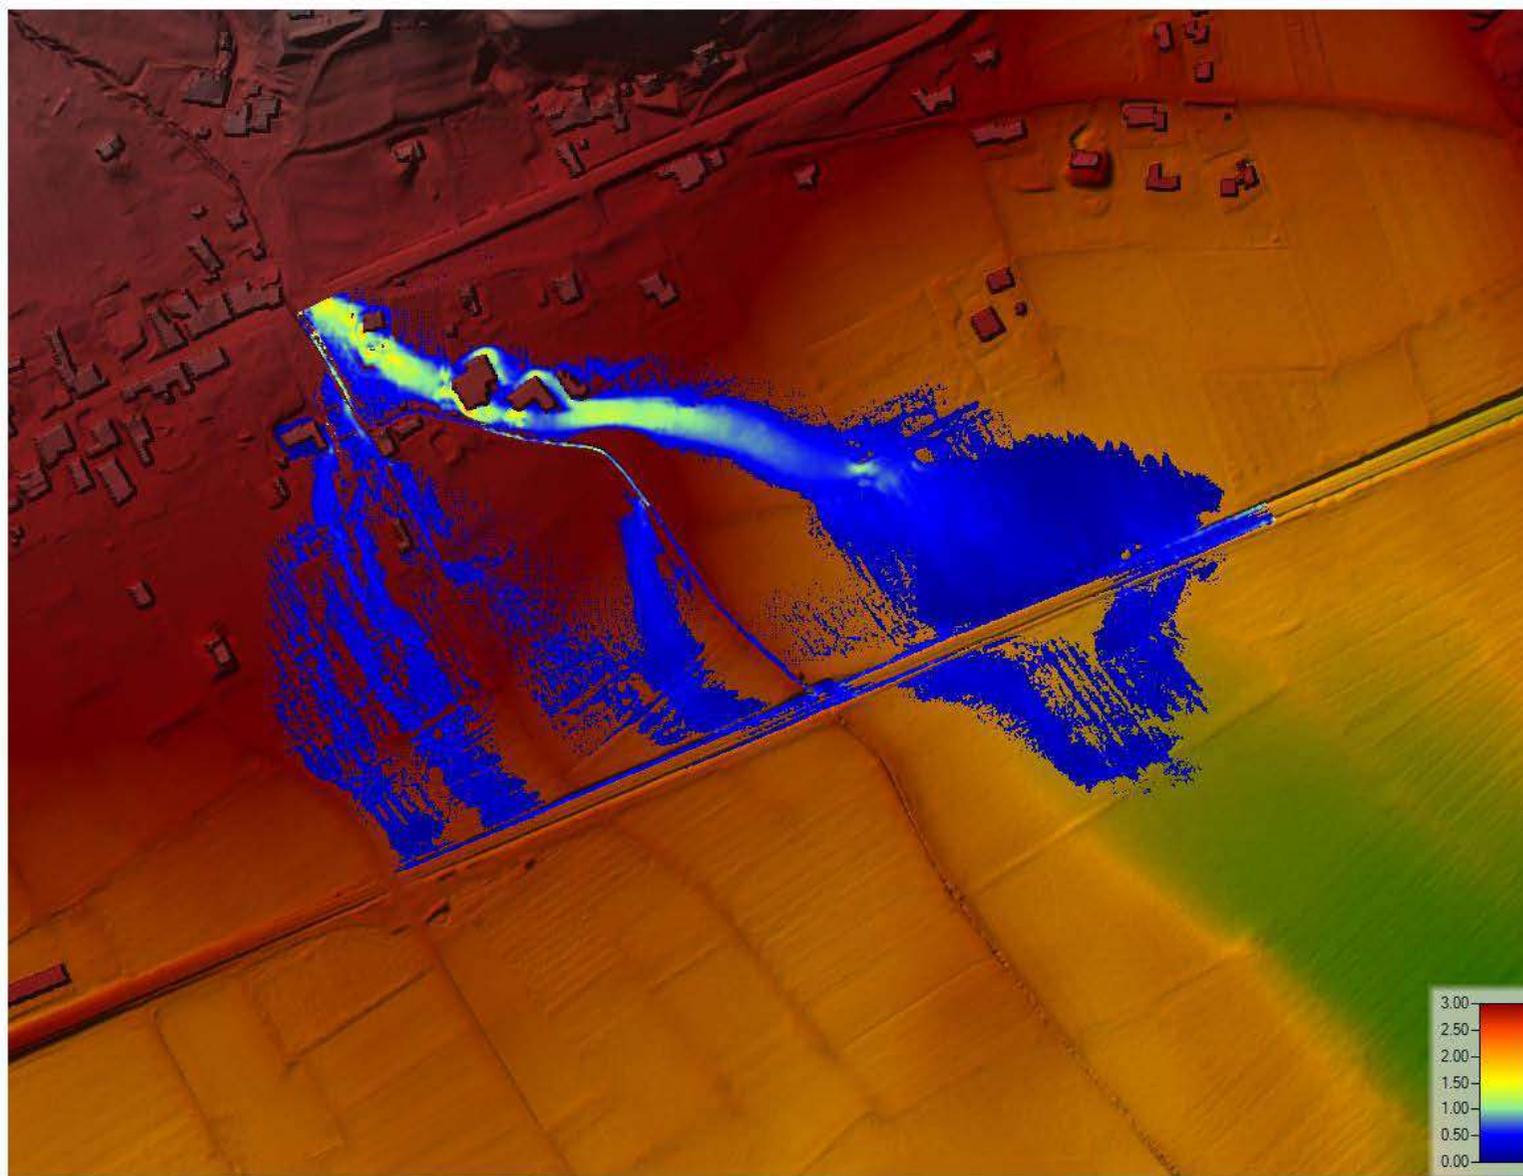
Figure 102 : Scénario 2 : Vitesses d'écoulement
